**ПОВЫШЕНИЕ СЕЙСМОСТОЙКОСТИ АРХИТЕКТУРНЫХ
ПАМЯТНИКОВ СИРИИ С УЧЕТОМ ПОВРЕЖДЕНИЙ, ПОЛУЧЕННЫХ В
РЕЗУЛЬТАТЕ ВОЕННЫХ ДЕЙСТВИЙ**

ДИССЕРТАЦИЯ

на соискание ученой степени
кандидата технических наук

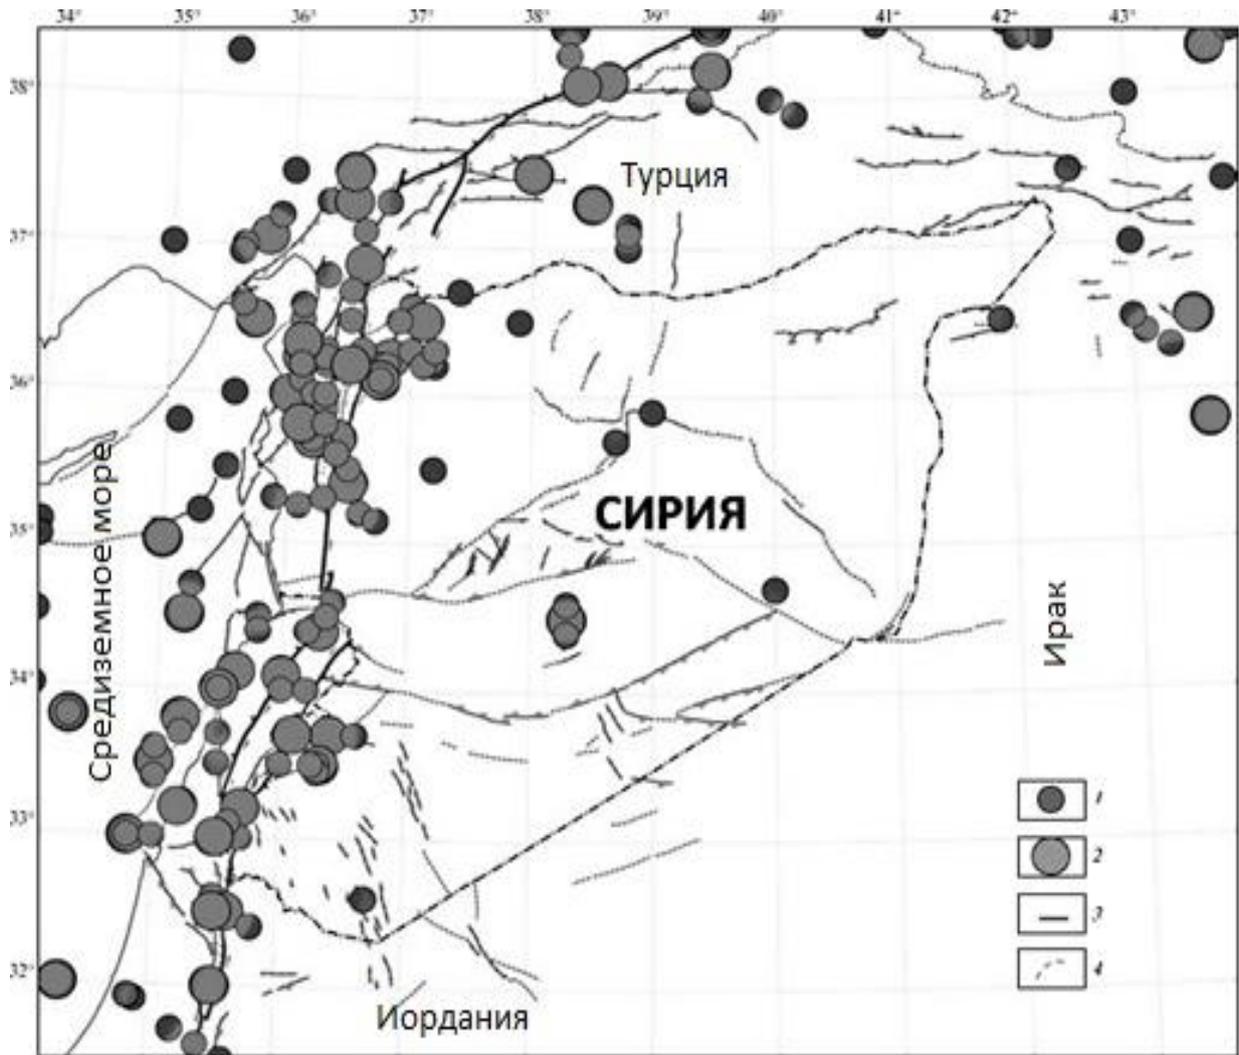
Рисунок 1.1 – Карта прошлых землетрясений до начала XX века на территории Сирии:

По данным о прошлых землетрясениях, на территории Сирии эпицентры землетрясений расположены в основном на западе территории и сконцентрированы вдоль Левантского разлома, пересекающего Сирию с юга на север, их магнитуды M_S варьируют от 5,7 до 7,8 (рисунок 1.1) [40, 87].

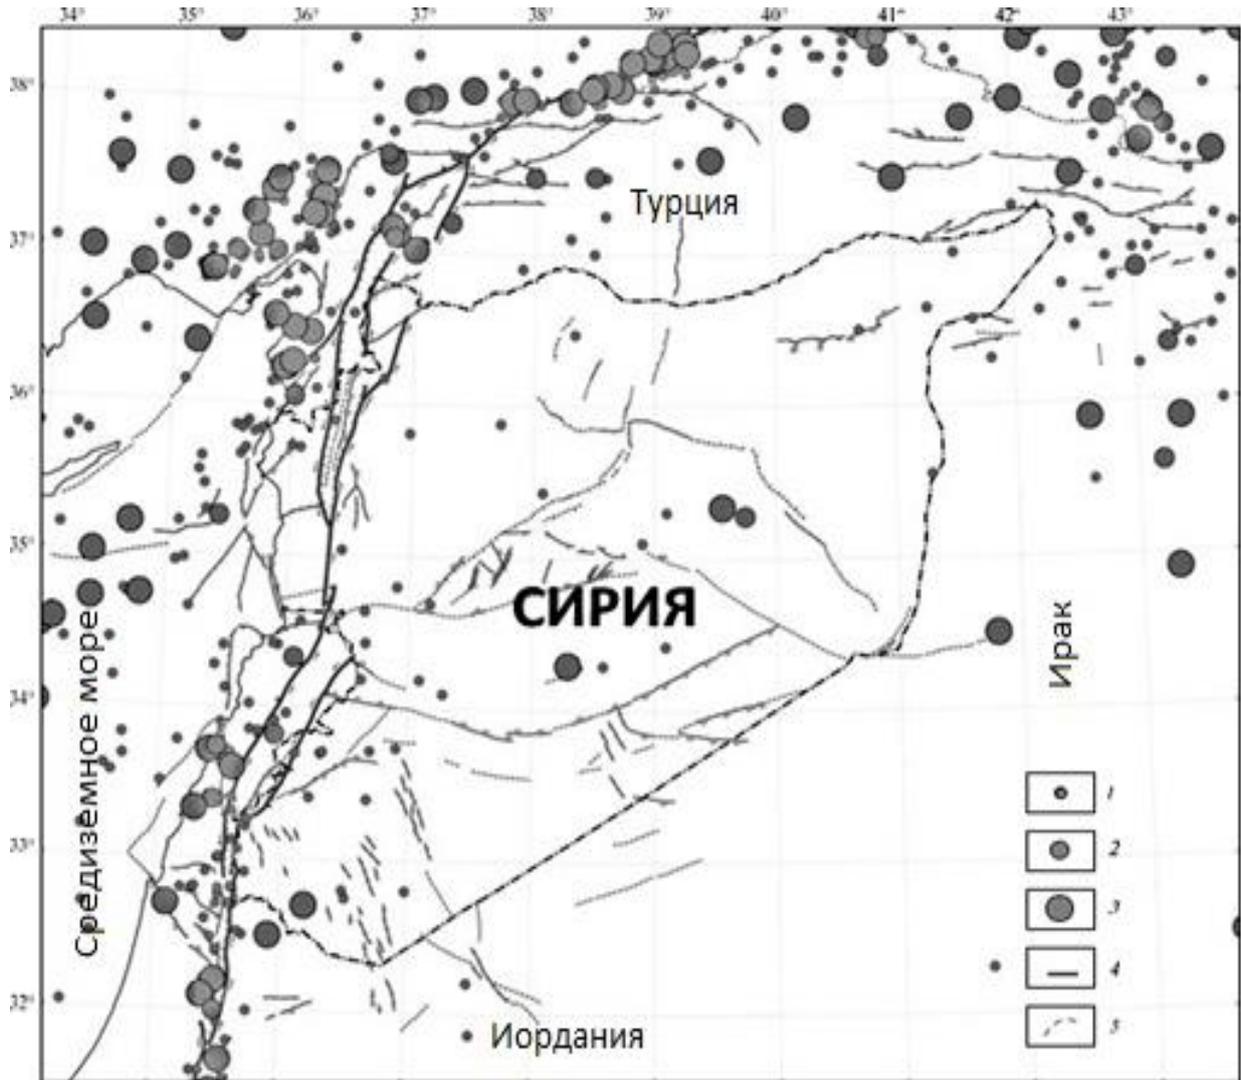
Рисунок 1.2 – Карта прошлых землетрясений с начала XX века на территории Сирии:

По данным о прошлых землетрясениях с начала XX века, а именно с 1900 н.э. по 2010 г. н.э., на территории Сирии эпицентры землетрясений расположены преимущественно на западе страны вдоль Левантского разлома, но их число существенно снизилось, а магнитуды M_S варьируют от менее 5,0 до 6,8 [9, 11, 87, 119] (рисунок 1.2).

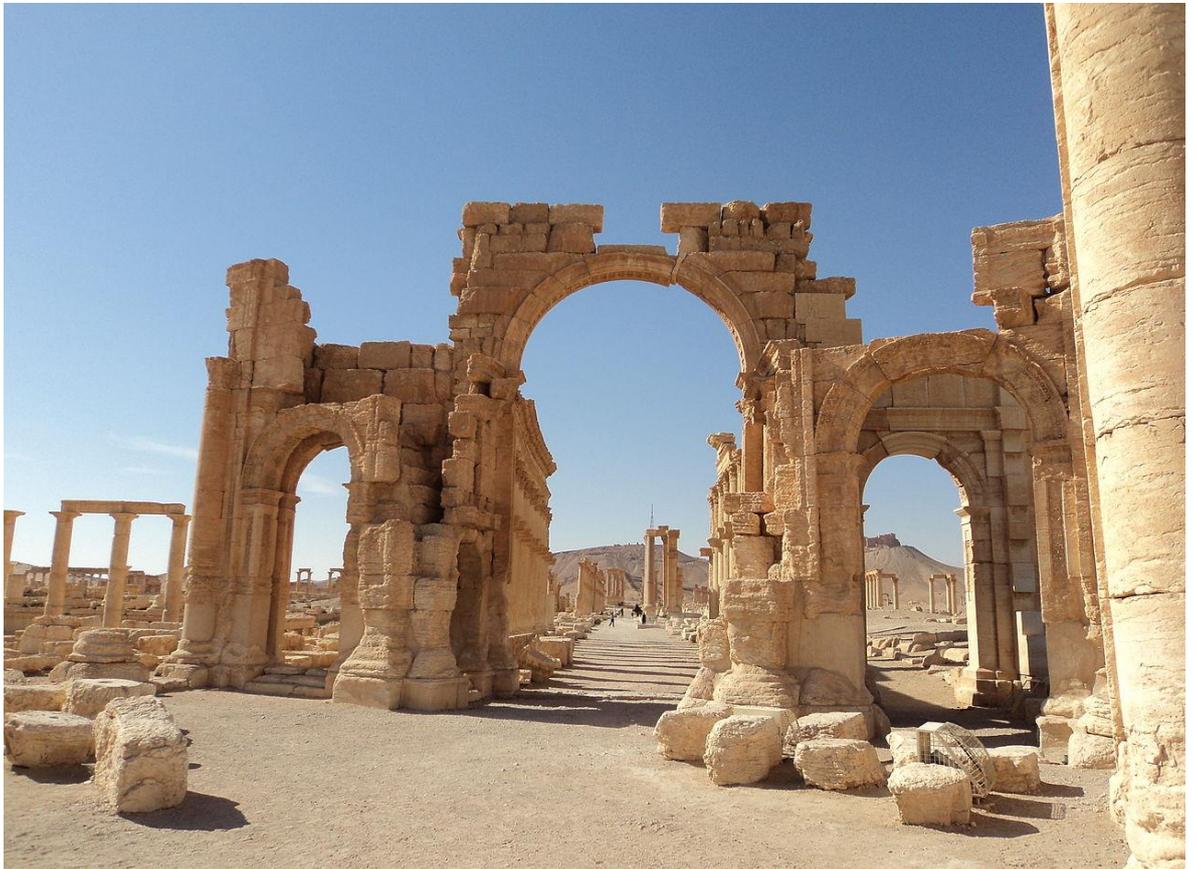
Рисунок 1.5 – Триумфальная арка в Пальмире.

Триумфальная арка (рисунок 1.5) была построена в конце II века и относится к римской архитектуре. Она состоит из трех частей (входов), к которым примыкает улица Колоннад. Конструктивно она расположена под углом 30° к вышеназванной прямой улице, которая соединяется с храмом Бела. Средняя часть улицы шириной 11 м. не была мощена и использовалась для перегона животных и

проезда транспортных средств. По бокам улицы предусматривалось два крытых портика, которые выполнены из золотистого известняка и розового асуанского гранита, ширина каждого 7 м. Диаметр колонн портиков составлял 0,95 м., высота колонн 9,5 м. В настоящее время осталось только 150 колонн [31, 99].

Например, в результате прошлых землетрясений имелись повреждения строительных конструкций, трещины различных размеров и направлений: вертикальные, горизонтальные и крестообразные на колоннах, стенах и сводах многих мечетей, таких как Великая мечеть в г.Алеппо, мечеть аль-Адилия в г. Алеппо, Большая мечеть г. Маарат аль-Нуман, мечеть Халида ибн аль-Валида в г.Хомс, мечеть Омара в г.Босра и замков, таких как замок Крак де Шевалье в провинции Хомс. Шедевры мировой архитектуры, расположенные на территории Пальмиры, также пострадали от прошлых землетрясений, например, Триумфальная арка, Храм Бела и др. (рисунок 1.16).

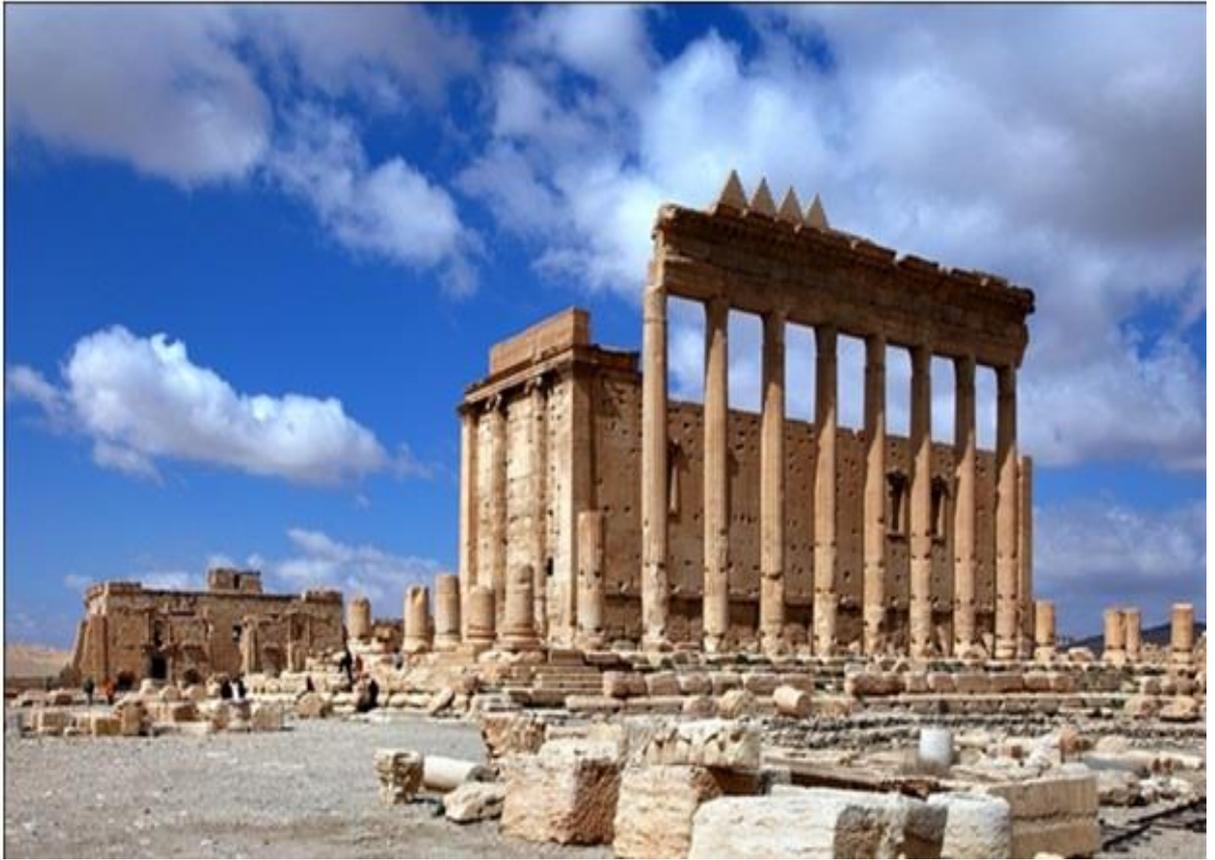
Рисунок 1.6 – Храм Бела в Пальмире.

Храма Бела (рисунок 1.6) является главным святилищем г. Пальмира, к его входу подводит улица. Он располагается на ступенчатом основании, центральное помещение храма имеет прямоугольную форму и окружено с четырех сторон колоннадой, при этом на торцах здания – в два ряда. Центральный вход в храм Бела находится не с торцевой, как в других античных храмах, а с продольной стороны. Мощные пилоны, покрытые каменными рельефами, выделяют вход. Внутреннее пространство храма представляет собой большой зал, который не разделён никакими колоннадами или стенами. Храм сочетает в себе римский и восточный архитектурные стили [31, 99].

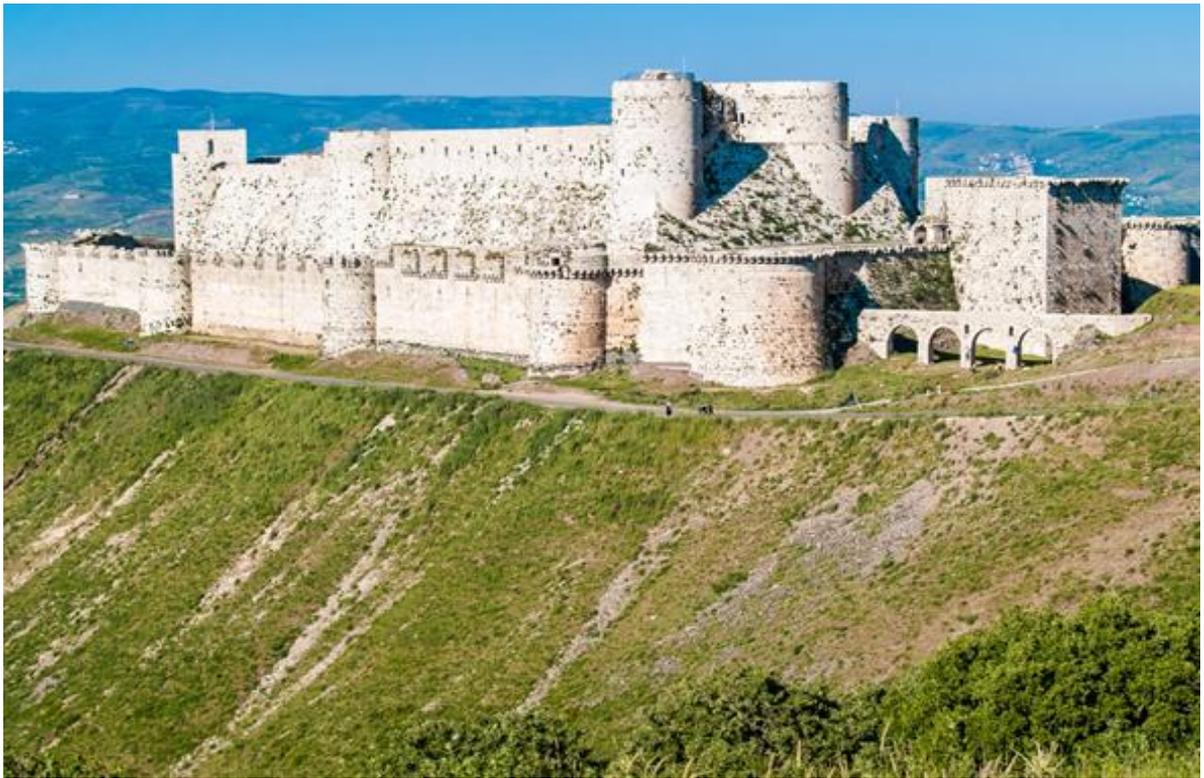
Рисунок 1.7 – Общий вид замка Крак де Шевалье.

Архитектура замка Крак де Шевалье (Рисунок 1.7) относится к средневековой фортификационной военной архитектуре. Замок был построен в 1031 году. План замка (рисунок 1.8) имеет эллиптическую форму с двумя стенами в виде концентрических эллипсов с размерами примерно 230x160 м. Вокруг замка была построена толстая каменная стена со скошенным утолщением внизу и дозорными башнями. За внешней стеной имеется двор, через который можно было войти во внутренние помещения, где имеется часовня, зал, хранилище и склады, рыцарский зал и большая галерея с множеством колонн и сводчатым потолком [16, 29, 30, 31, 99].

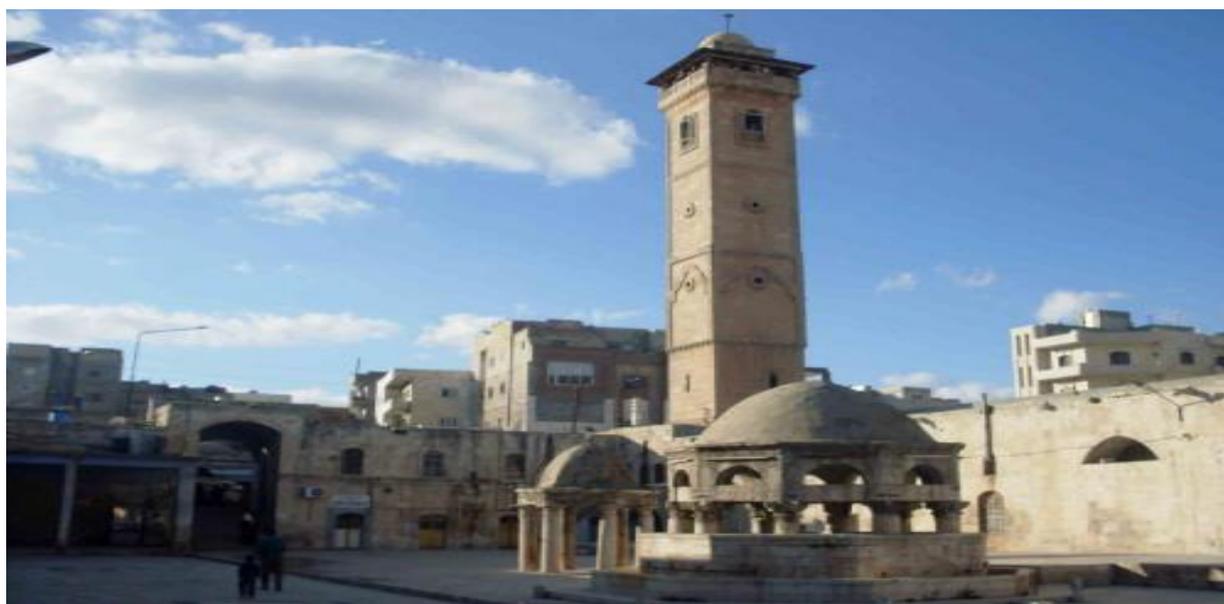
Рисунок 1.13 – Большая (Великая) мечеть в г. Маарат аль-Нуман, Сирия.

Большая мечеть Мечеть в г. Маарат аль-Нуман (рисунок 1.13) расположена на центральной площади города Маарат аль-Нуман в провинции Идлиб в Сирии. Она была построена на месте древнего храма, возможно, римского. Архитектура этого культового здания принадлежит к Айюбидской средневековой

мусульманской архитектуре. План мечети имеет прямоугольную форму. Мечеть построена вокруг двора, который соединяет различные части и минарет мечети. В центральном дворе имеются два куполообразных павильона, которые стоят на древних колоннах. В мечети также имеется минарет высотой около 19 м., который был возведён первоначально в первой половине 12-ого века и восстановлен после землетрясения, прошедшего в 1170. Минарет был построен в стиле минарета Великой мечети в г. Алеппо [16].

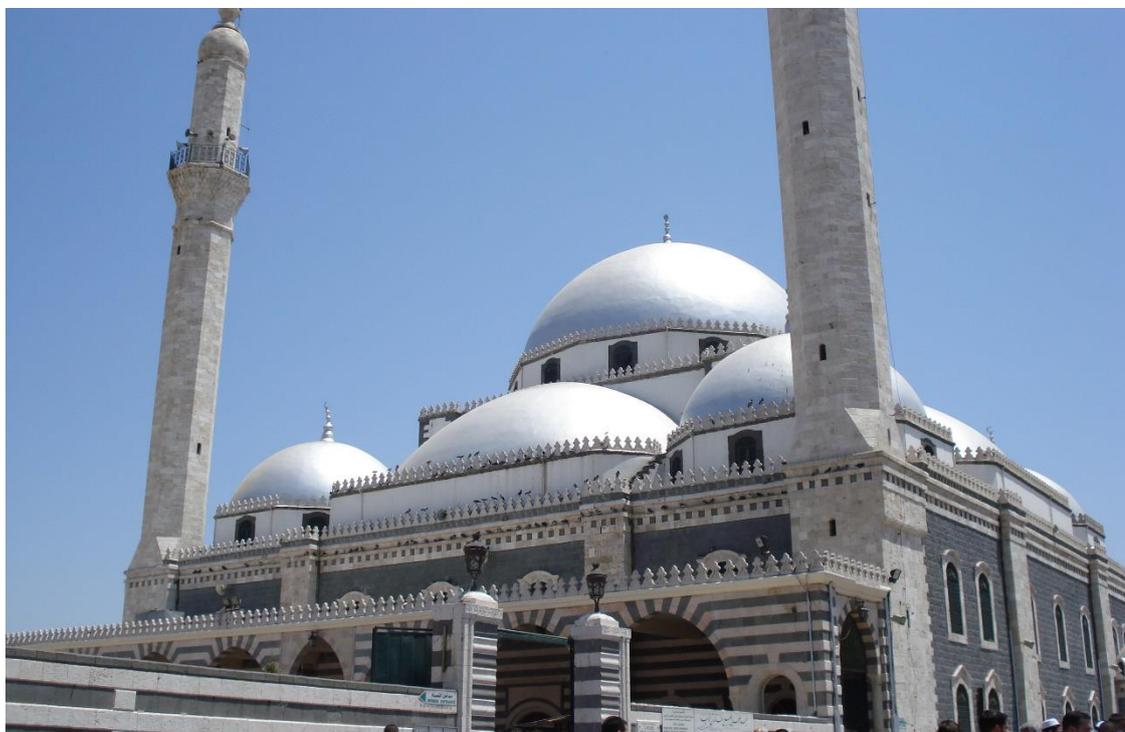
Рисунок 1.14 – Мечеть Халида ибн аль -Валида в г. Хомсе, Сирия.

Мечеть Халида ибн аль-Валида (рисунок 1.14) располагается в городе Хомс в Сирии. Она была построена изначально в VII веке и перестроена в XIII веке. Мечеть была названа в честь арабского военачальника Халида ибн аль-Валида, который жил в VII веке. В конце XIX-начале XX вв. при Османском султани Абдул-Хамид II мечеть была реконструирована, и ее архитектура стала больше соответствовать османско-турецкому архитектурному стилю, который отличается в том числе чередованием полос из черных и белых камней. Внутри мечети существует усыпальница, которая содержит гробницу военачальника. Она увенчана куполом и расположена в углу зала для молитв. План мечети представляет собой неправильный многоугольник, близкий к прямоугольнику с

размерами около 31х31м. с внутренним двором и толстыми стенами толщиной около 110 см.

Центральный купол здания, построенный в мамлюкском стиле, покрашен в серебристый цвет, его высота около 30 м., а диаметр около 14 м. Четыре массивные квадратные колонны поддерживают этот купол, и ещё восемь малых куполов его дополняют. Мечеть имеет три входа. В северо-восточном и северо-западном углах здания существуют два высоких минарета, построенных из белого камня известняка. Внутренний двор мечети мощен чередующимися черными и белыми камнями [29, 99].

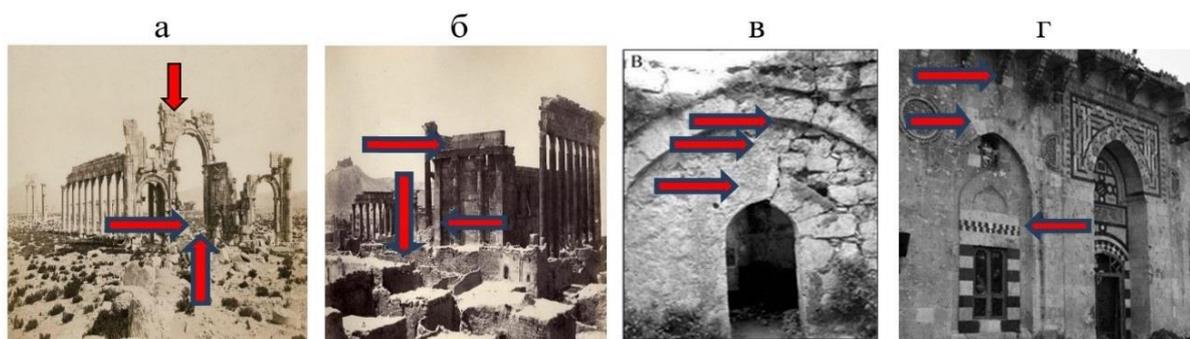
Рисунок 1.16 – Повреждения некоторых памятников архитектуры в Сирии в результате прошлых землетрясений:

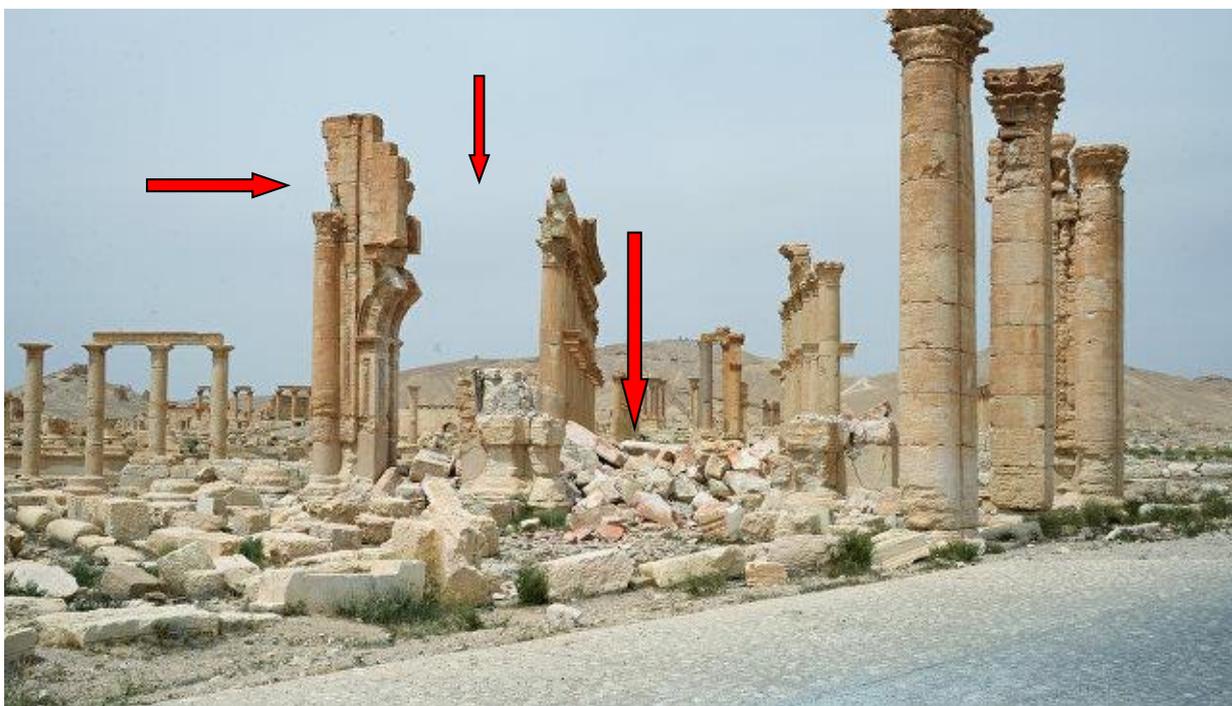
Рисунок 1.17– Повреждения строительных конструкций Триумфальной арки в Пальмире в Сирии в результате взрыва во время войны.

В 2015 году в время боевых действий в Сирии радикальными боевиками была варварски взорвана триумфальная арка [30, 31,29, 99], в результате чего было уничтожено почти 90% конструкций арки (рисунки 1.17-1.19) [62], а также получили повреждения близлежащие колонны. Следует отметить, что до начала военных действий колонны уже имели микротрещины, полученные в результате прошедших землетрясений. Военные действия усугубили процесс их разрушения [5, 6, 10, 22,62].

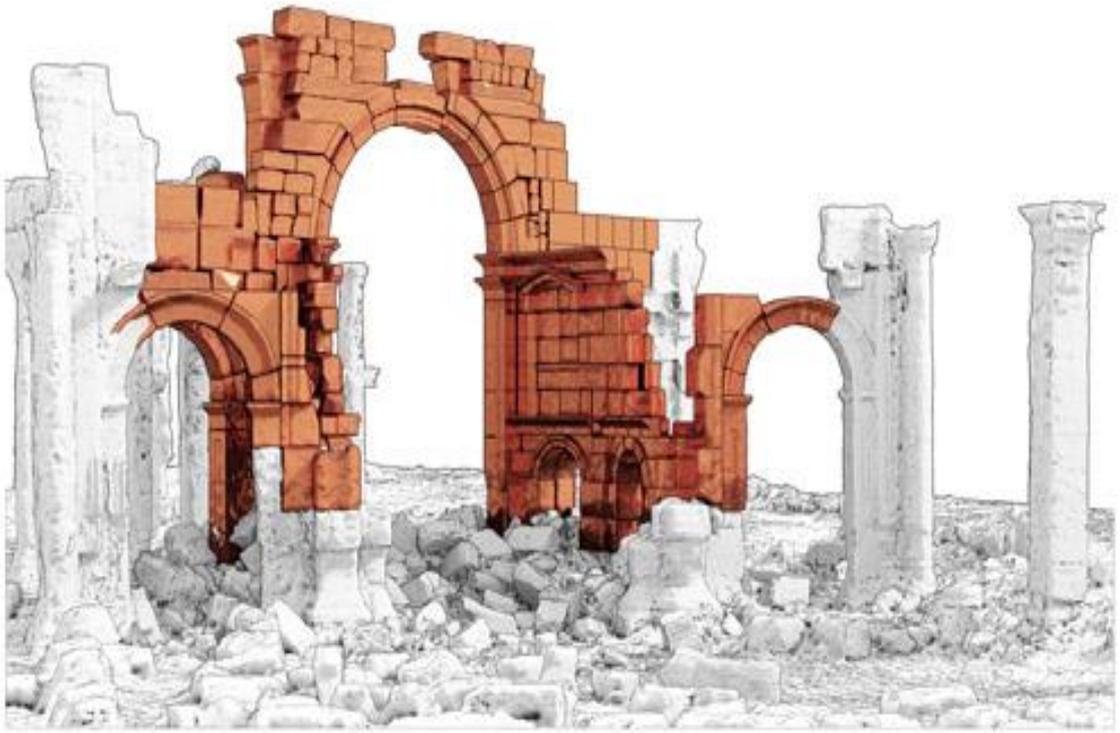
Рисунок 1.18 – Реконструкция взорванной части триумфальной арки в Пальмире в Сирии.

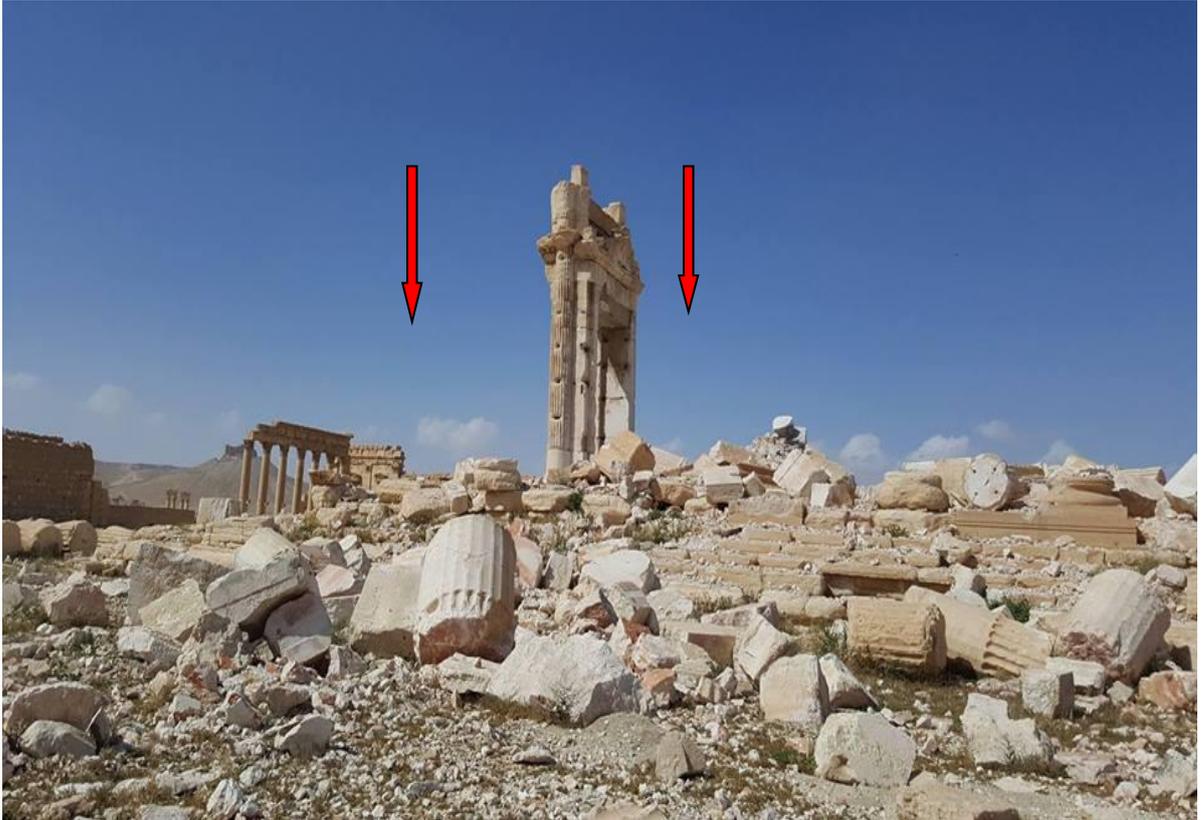
Рисунок 1.20 –Храма Бела в Пальмире после взрыва.

Также был взорван храм Бела. В результате прошлых землетрясений он имел множество трещин различных направлений на колоннах (рисунки 1.20-1.21) [62].

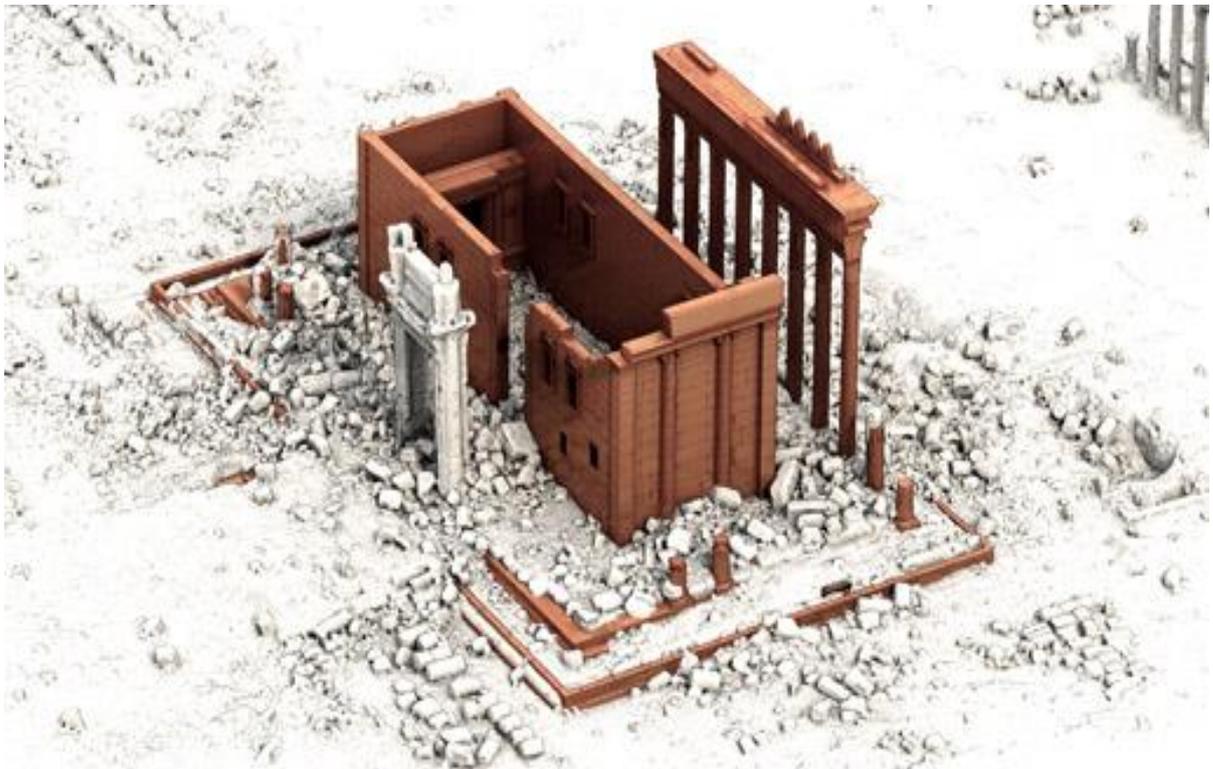
Рисунок 1.21– Реконструкция взорванной части храма Бела в Пальмире в Сирии.

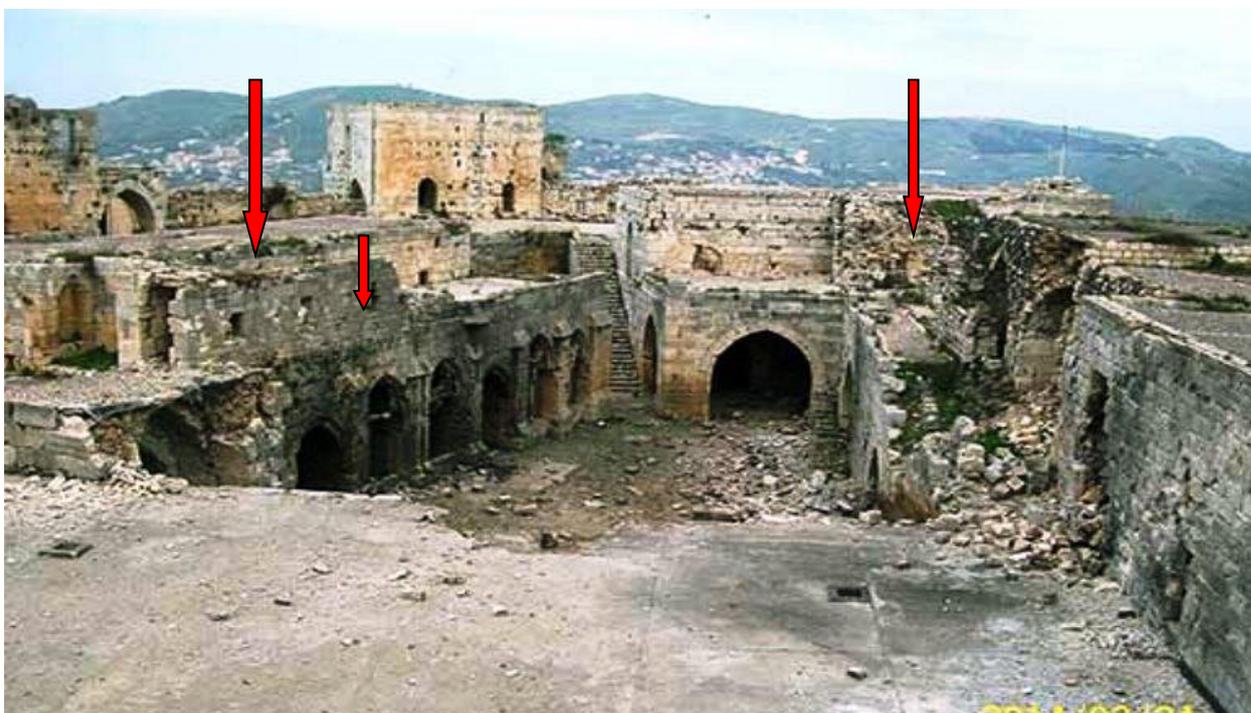
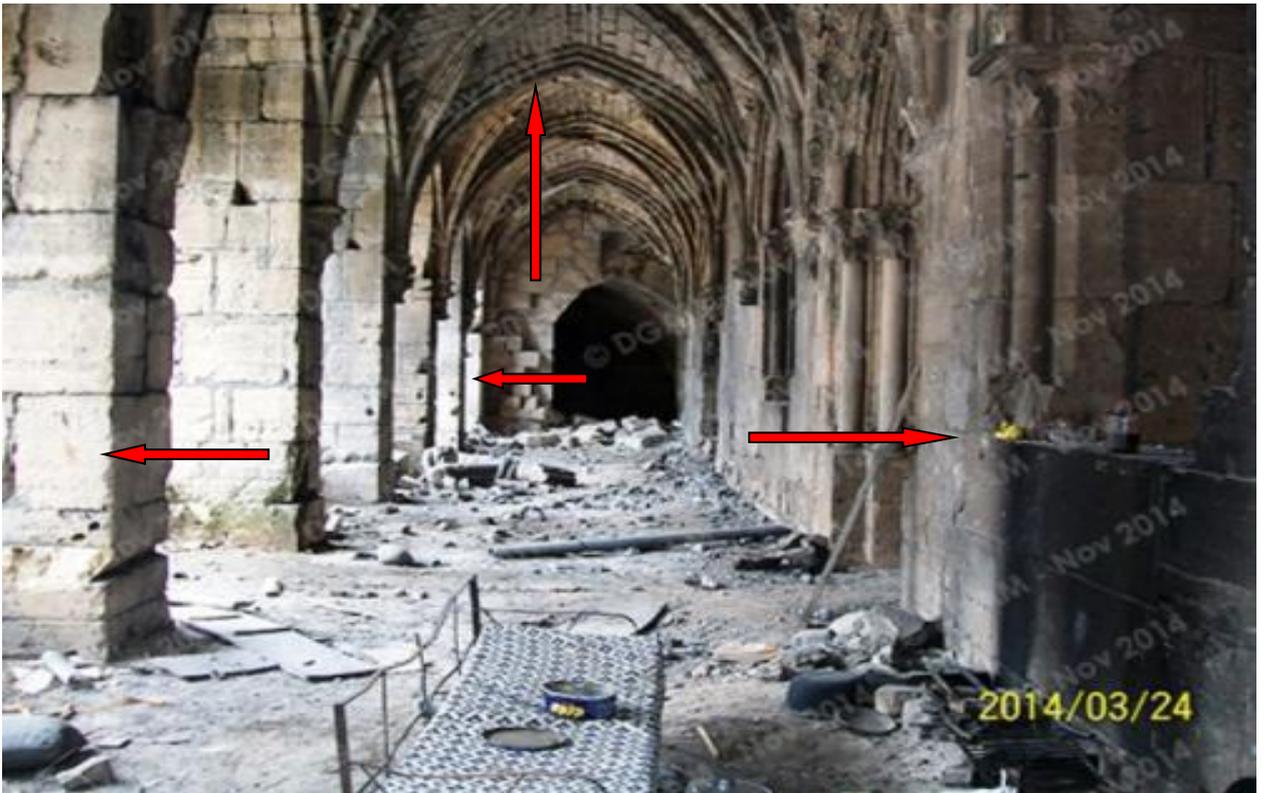
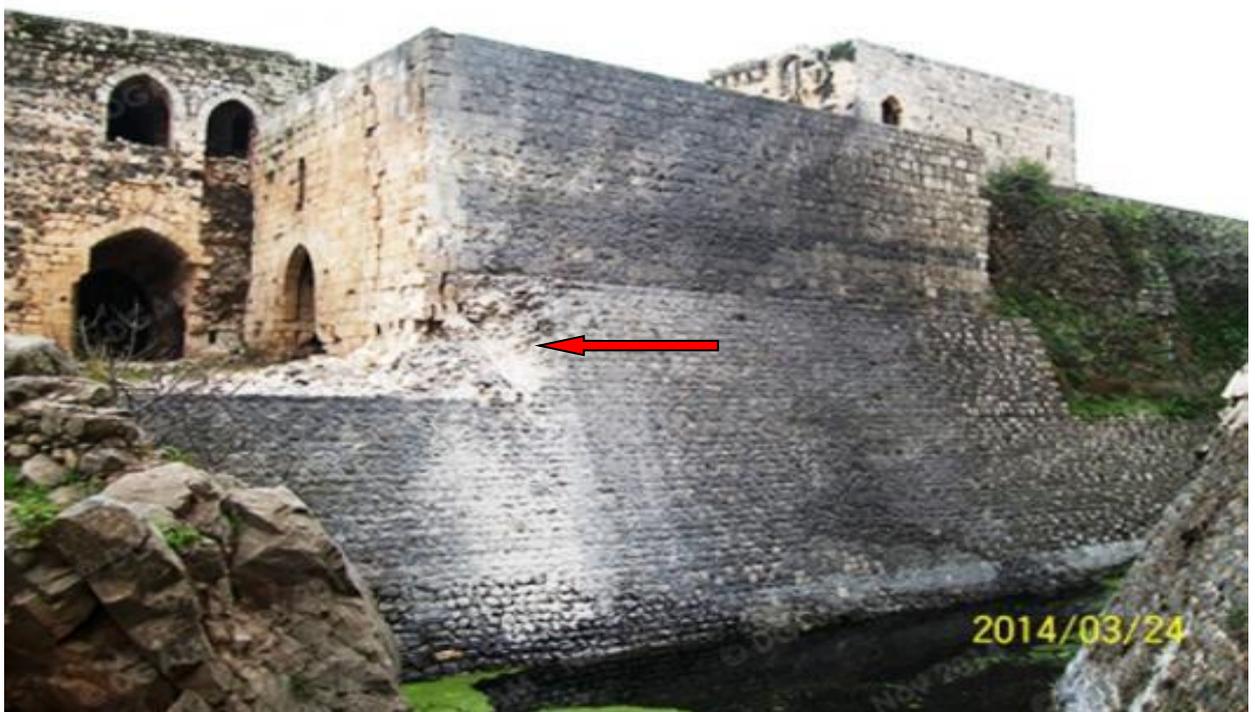
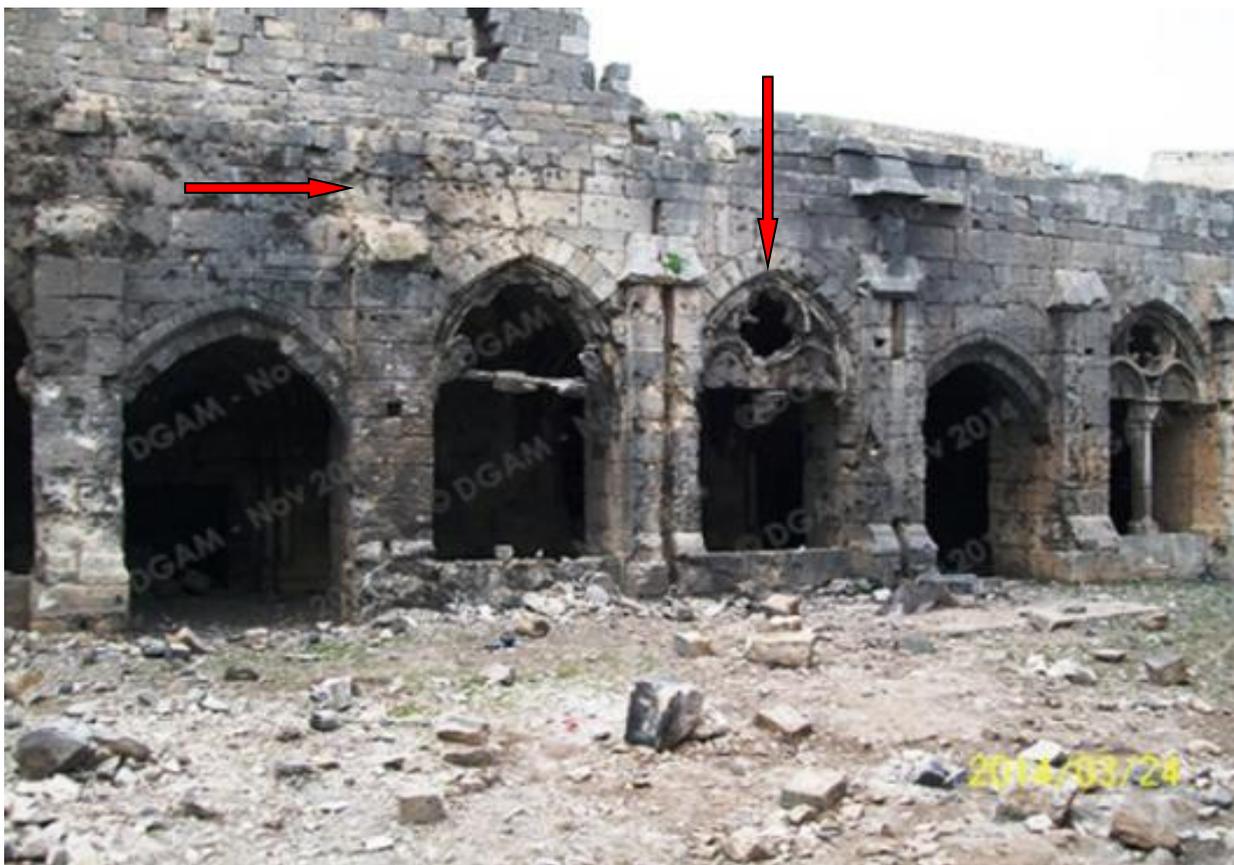
Рисунок 1.22– Разрушения во дворе перед рыцарским залом в замке Крак де шевалье в Сирии в результате войны.

Рисунок 1.23 – Разрушения в большие галереи в замке Крак де шевалье в Сирии в результате войны.

Рисунок 1.24 – Повреждения на стене в замке Крак де шевалье в Сирии в результате войны.

Рисунок 1.25 – Повреждения на фасаде рыцарского зала в замке Крак де шевалье в Сирии в результате войны.

Частичные повреждения в передней части Рыцарского зала, некоторые повреждения в украшениях и арках внутри Рыцарского зала, ощутимые последствия пожара за церковью, повреждения в зале библиотеки напротив башни великого магистра и часть лестницы, которая ведет на крышу зала библиотеки, повреждение лицевой стороны башни дочери короля, частичное разрушение в стене между башни дочери короля и крыши церкви, частичное разрушение при входе на лестницу перед башни калавун, и повреждение части башни, частичные повреждения и разрушения некоторых камней в стенах в нескольких местах замка, небольшие повреждения внешней стороны стены замка. В результате прошлых землетрясений различные строительные конструкции замка имели также повреждения и трещины различных размеров и направлений [6-7,16, 20- 21 61- 62].

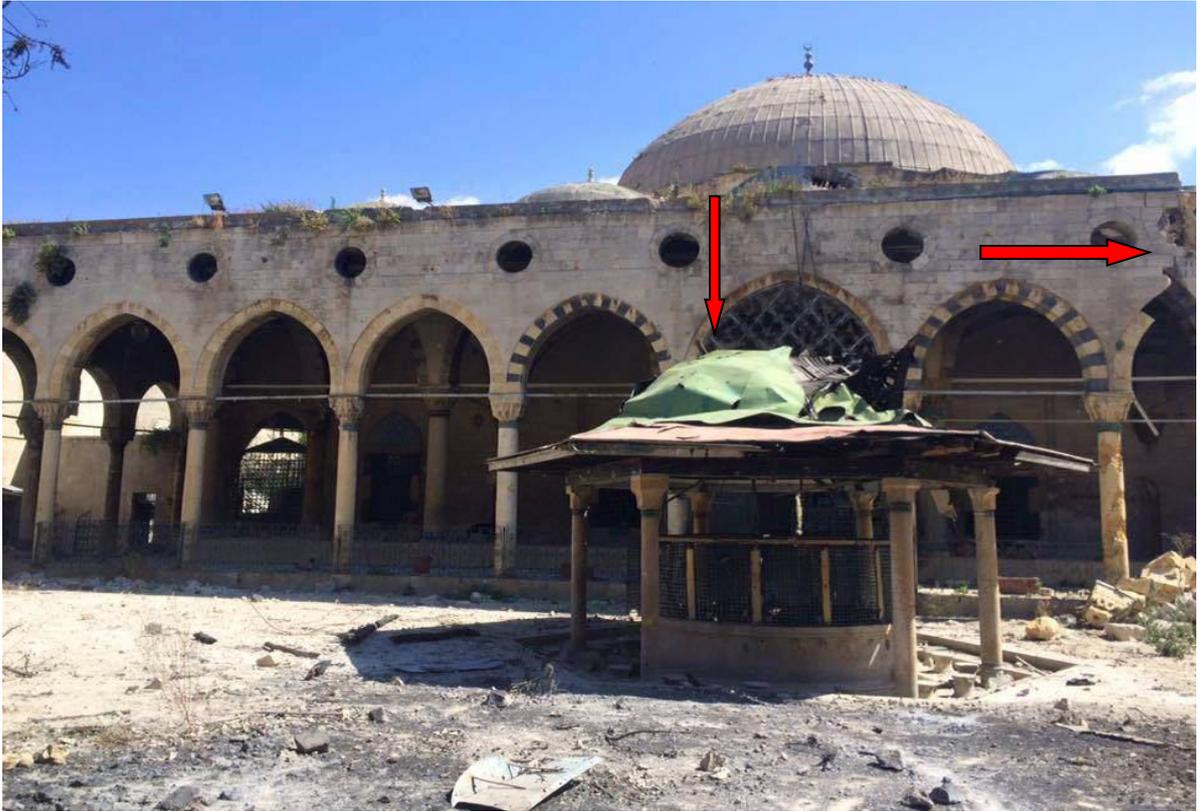
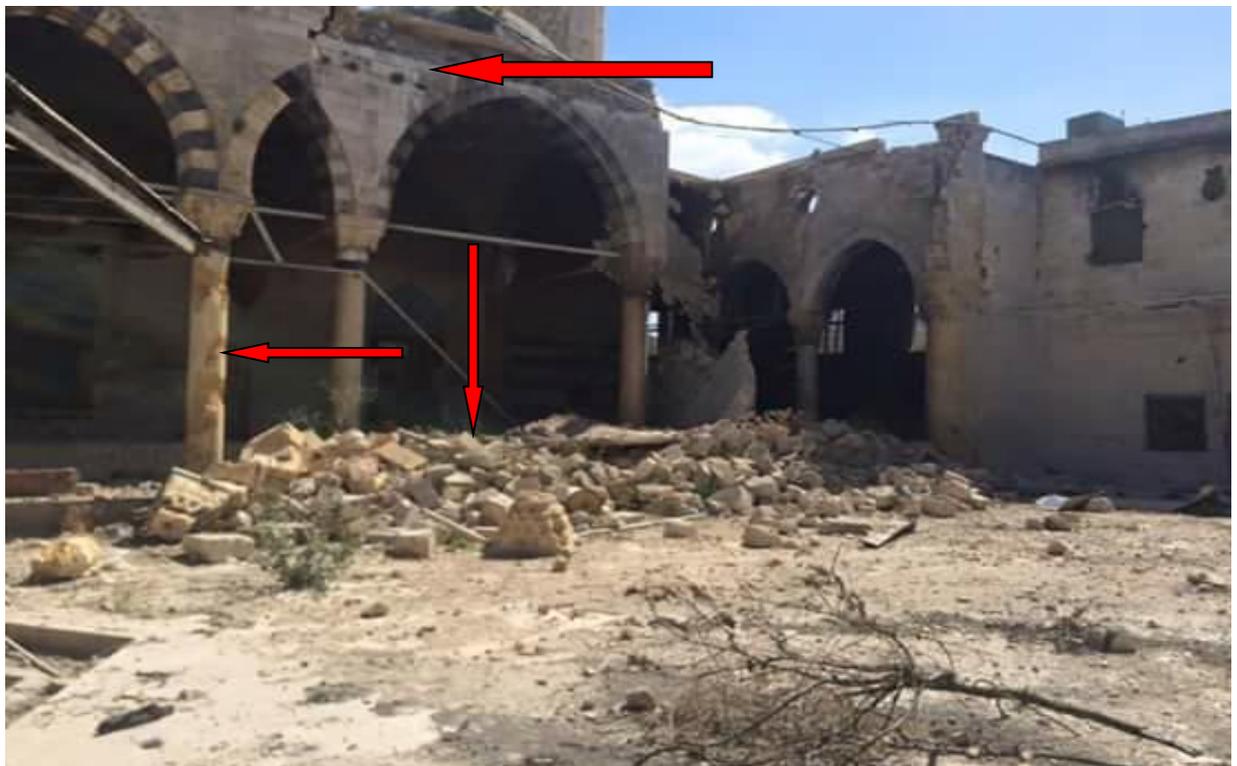
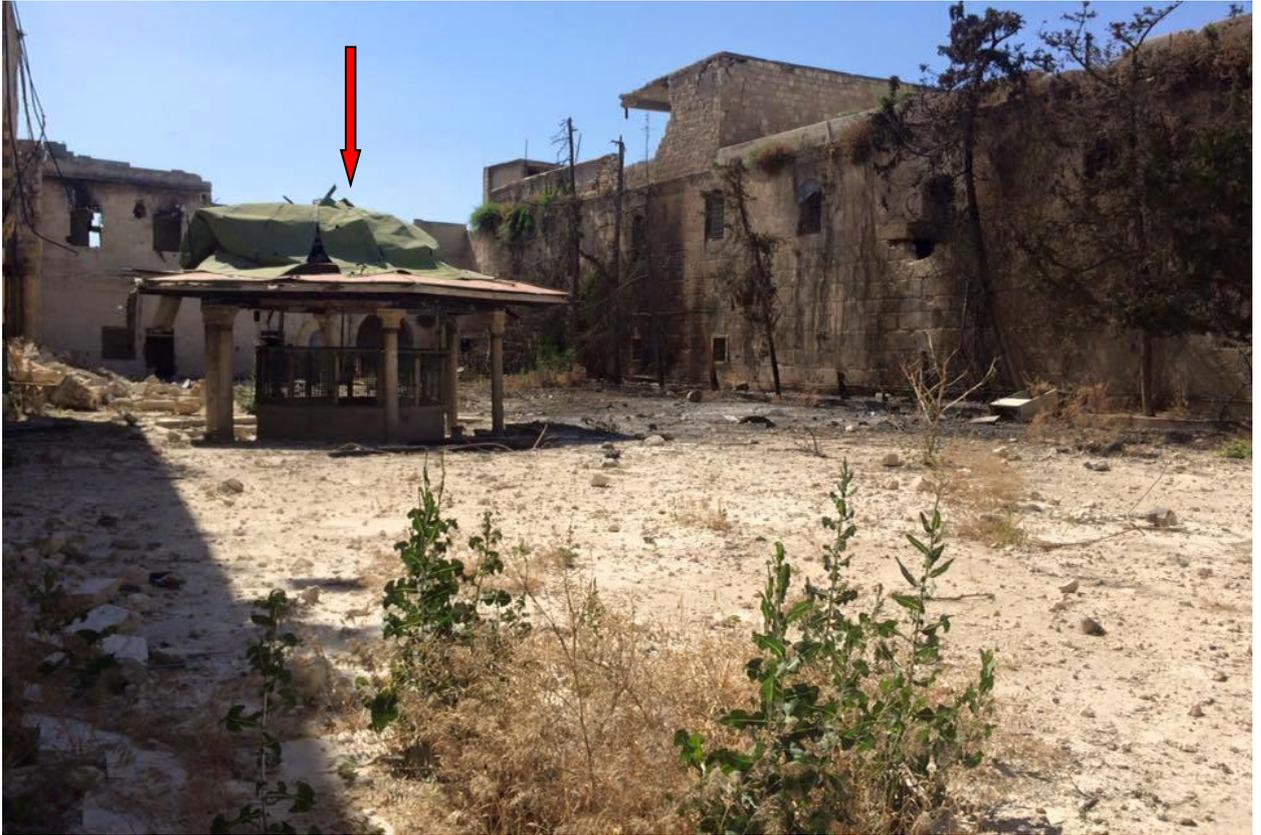
Рисунок 1.26 – Повреждения во дворе мечети аль-Адилия в г. Алеппо в Сирии, на фасаде портика, арках и колоннах, и фонтане для омовения, в результате войны.

Рисунок 1.27– Разрушения и повреждения в арках и колоннах портика (галерей) и на стене мечети аль-Адилия в г. Алеппо в Сирии.

Рисунок 1.28 – Повреждения и запустение во дворе мечети аль-Адилия в г. Алеппо в Сирии.

В результате военных действий, которые начались в 2011 году в Сирии имели место повреждения строительных конструкций мечети: повреждены двор мечети, пол, крытый фонтан для омовения арки и колонны портика который выходит во двор, часть портика и некоторые стены. Эти повреждения следующего характера: отколовшиеся частицы, микротрещины на колоннах и арках, сломанные и выпавшие камни, разрушенные части (рисунки 1.26-1.28). В результате прошлых землетрясений мечеть пострадала и получила множество повреждений в виде вертикальных, горизонтальных и крестообразных трещин различных размеров [5, 6, 16, 21, 61- 62].

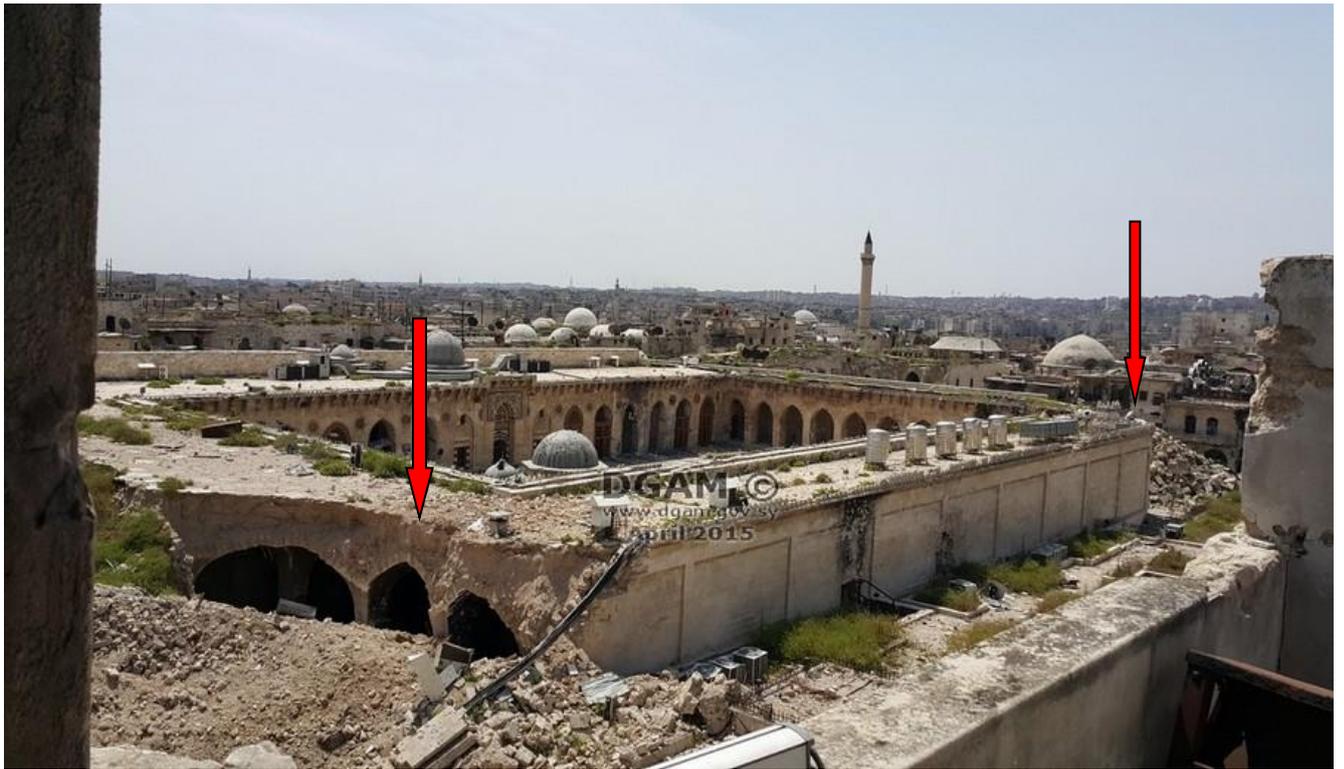
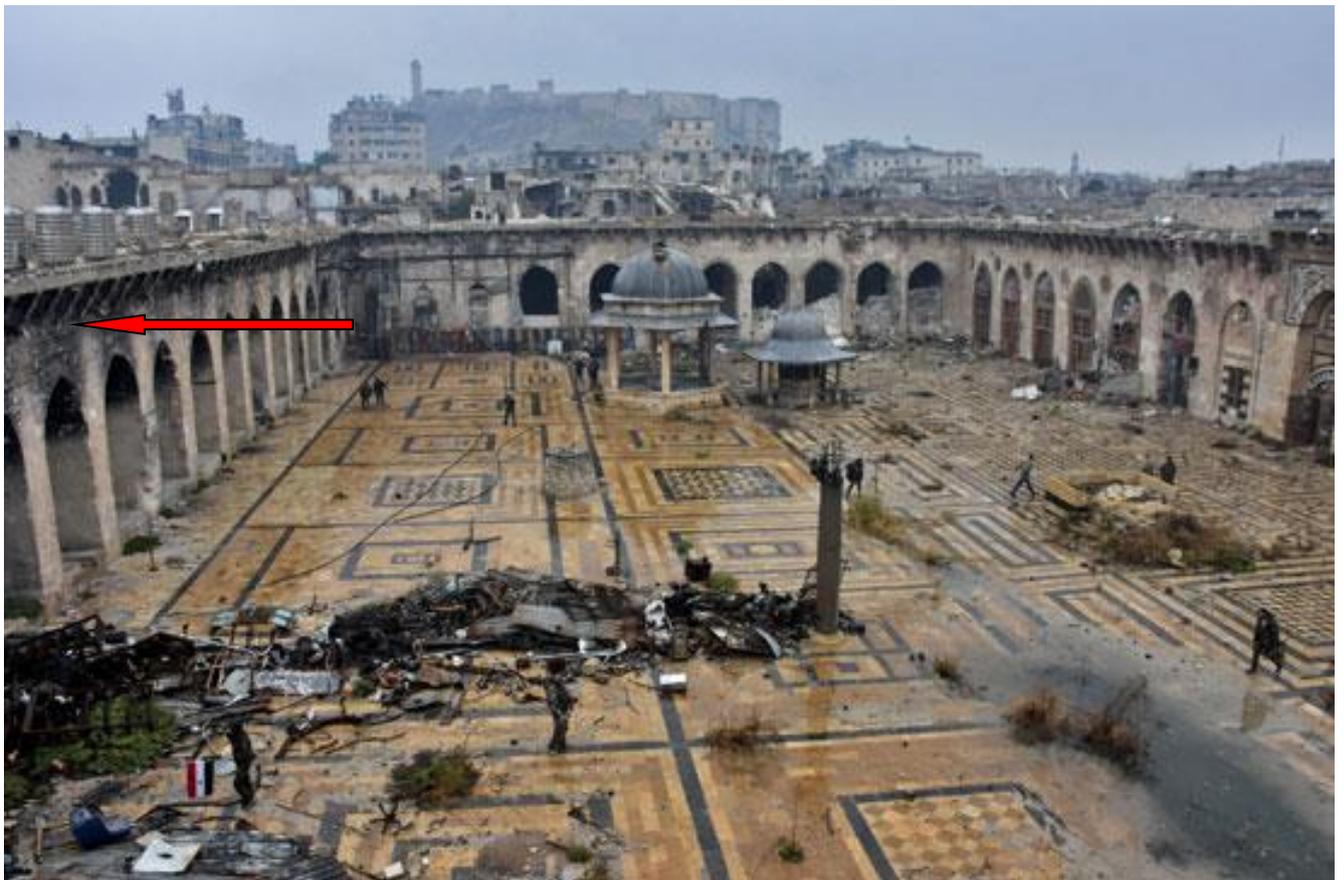
Рисунок 1.29 –Разрушения в восточной стене мечети, (вид с северо-востока).

Рисунок 1.30 – Общий вид мечети после войны.

Во время войны, которая началась в 2011 году, в мечети возник пожар, имели место различные повреждения строительных конструкций: разрушен минарет, причинен большой ущерб каменным конструкциям колоннам, стенам и галереям мечети, где образовались микротрещины и откололись части камней, разрушена часть восточной стены (рисунки 1.29-1.30). В результате взрыва в 2013 года был разрушен минарет. В результате прошлых землетрясений Великая мечеть в г. Алеппо получила множество повреждений и трещин различных размеров и направлений (вертикальных, горизонтальных и крестообразных) [3,5, 22,7, 10, 16, 61, 62].
