**ПОВЫШЕНИЕ СЕЙСМОСТОЙКОСТИ АРХИТЕКТУРНЫХ
ПАМЯТНИКОВ СИРИИ С УЧЕТОМ ПОВРЕЖДЕНИЙ, ПОЛУЧЕННЫХ В
РЕЗУЛЬТАТЕ ВОЕННЫХ ДЕЙСТВИЙ**

ДИССЕРТАЦИЯ

на соискание ученой степени
кандидата технических наук

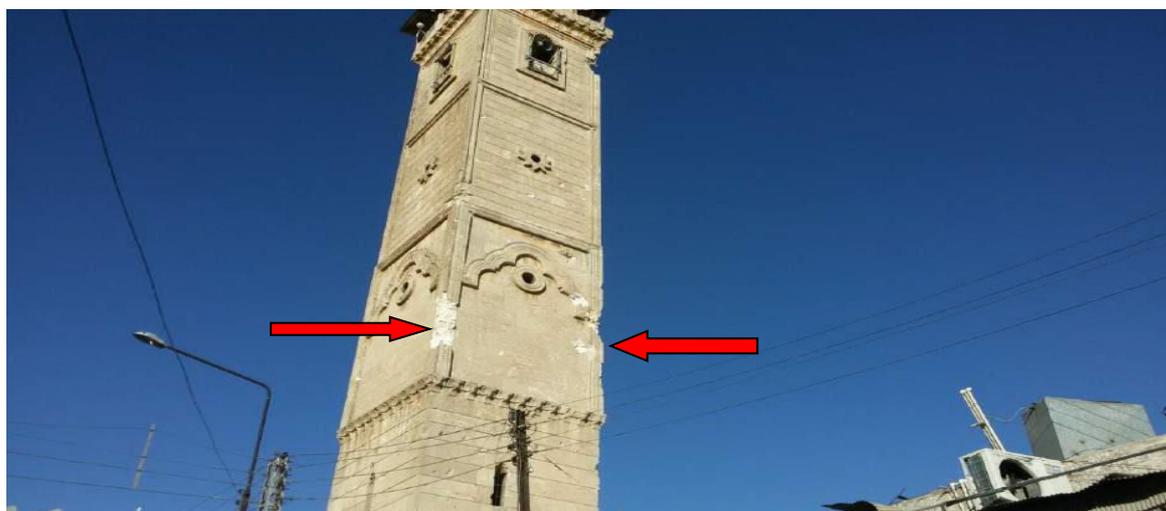
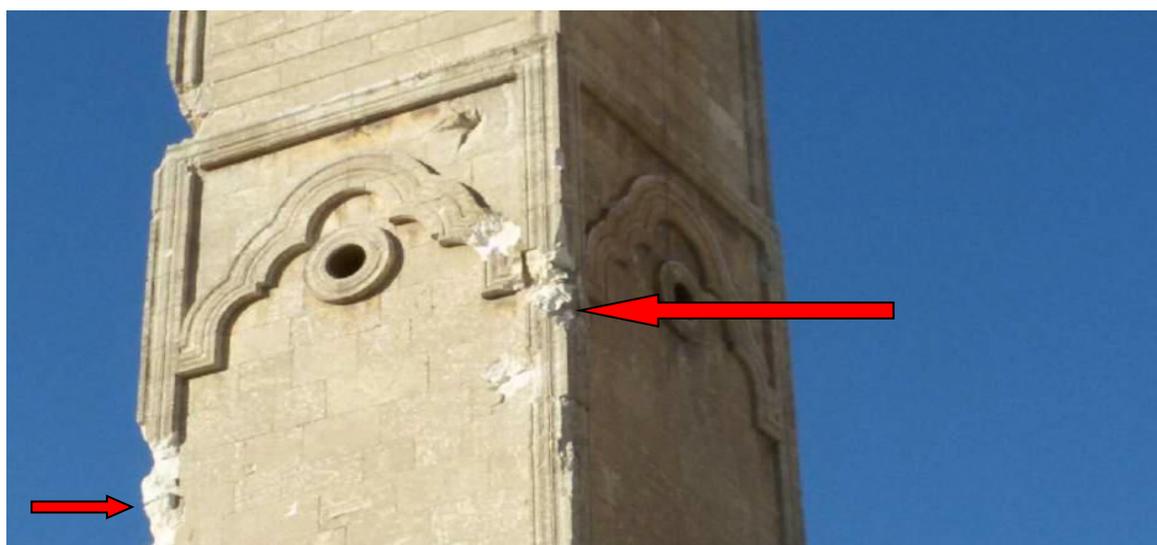
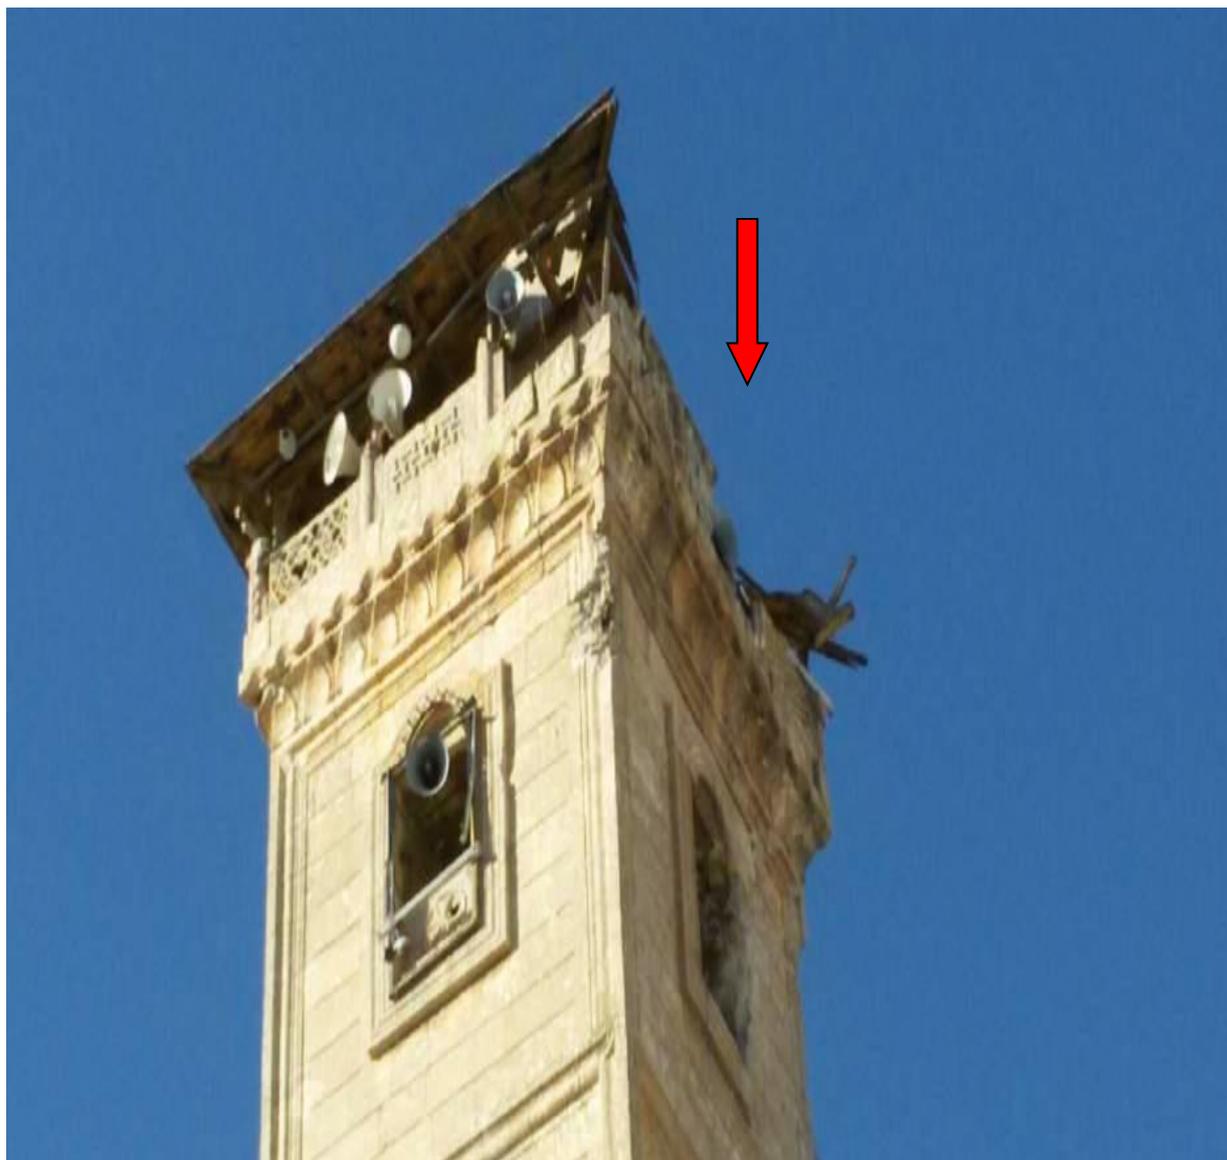
Рисунок 1.31– Повреждения на минарете Большой мечети г. Маарат аль-Нуман в Сирии в результате войны.

Рисунок 1.32 – Повреждения (крупным планом) на корпусе минарета Большой мечети г. Маарат аль-Нуман в Сирии в результате войны.

Рисунок 1.33 – Разрушения на Крыше минарета Большой мечети г. Маарат аль-Нуман в Сирии в результате войны.

В результате боевых действий имели место повреждения строительных конструкций, а именно корпуса минарета и его крыши. образовались микротрещины, откололись и разрушились частицы. В результате прошлых землетрясений Великая мечеть в г.Маарат аль-Нуман (рисунки 1.31-1.33) получила множество повреждений и трещин в виде вертикальных, горизонтальных и крестообразных трещин с различными размерами) [5,16, 61, 62].

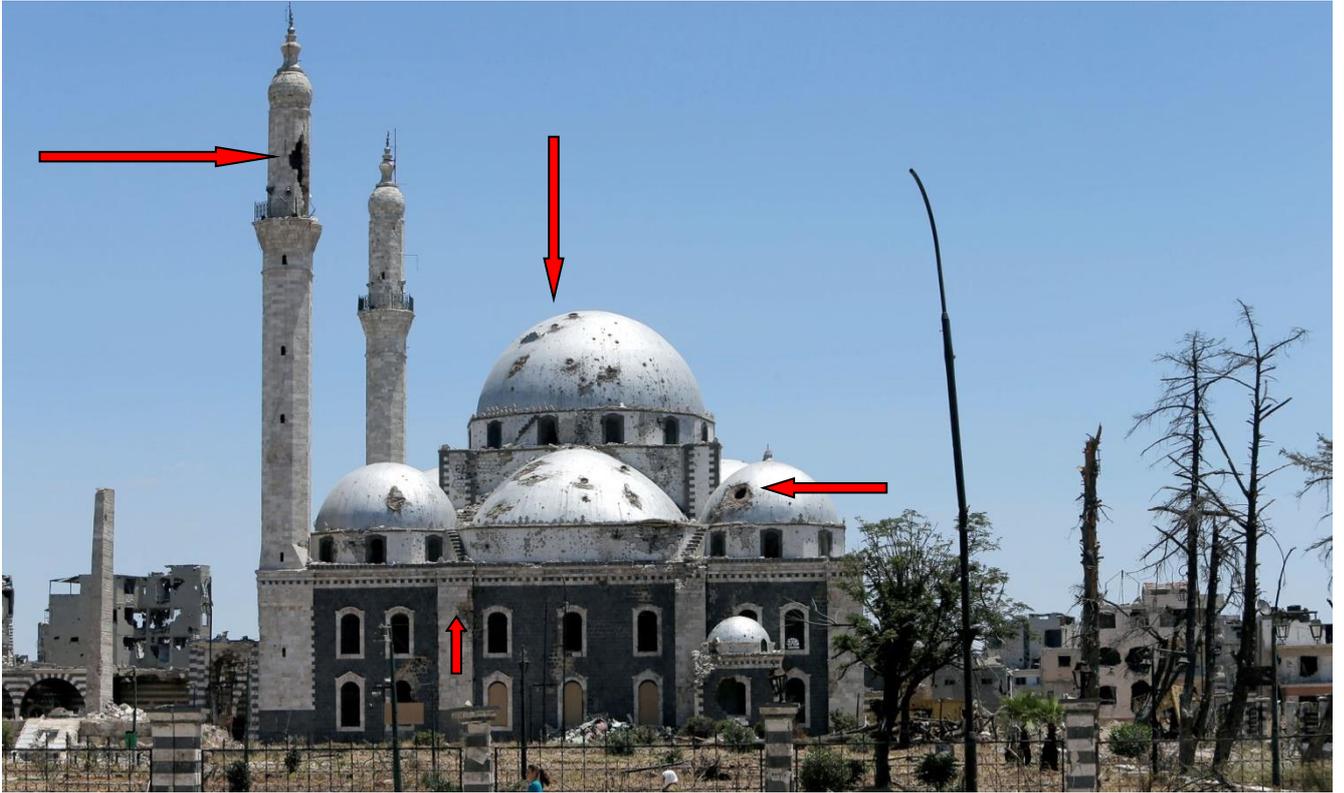
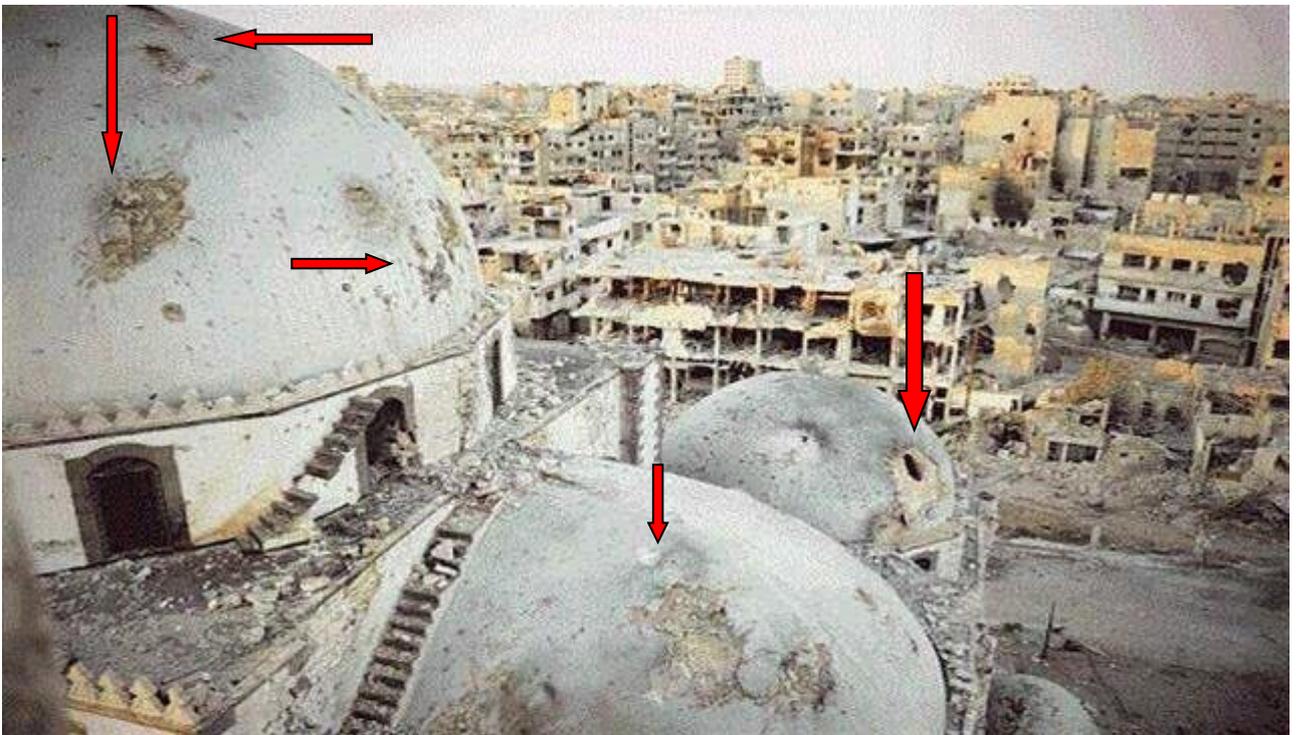
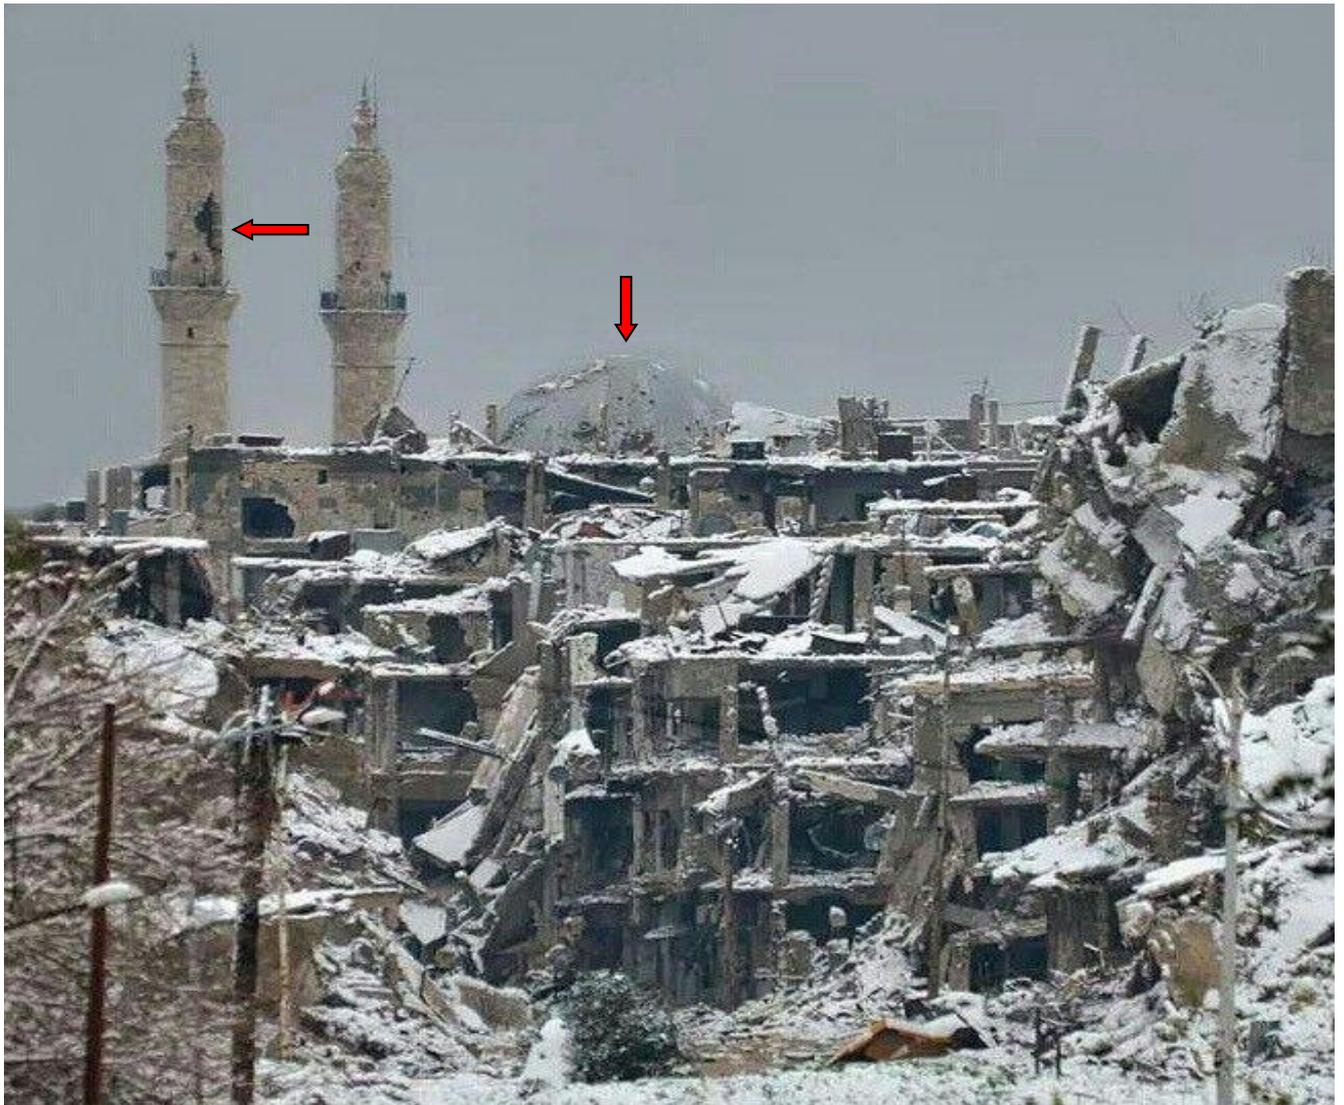
Рисунок 1.34 – Повреждения на куполах и минарете и на стенах мечети Халида ибн аль -Валида в г.Хомс в Сирии в результате войны.

Рисунок 1.35 – Повреждения на куполах (крупным планом) мечети Халида ибн аль -Валида в г.Хомс в Сирии в результате войны.

Рисунок 1.36 – Повреждения на куполе и минарете (общий план) мечети Халида ибн аль -Валида в г.Хомс в Сирии в результате войны. На переднем плане руины другого здания.

Территория города Хомса где расположена эта мечеть подвергалась в прошлом многочисленным землетрясениям что явилось причиной различных повреждений строительных конструкций мечети Халида ибн аль-Валида. В 2013 году мечеть пострадала в ходе военных действий. Были получены тяжелые повреждения строительных конструкций (рисунки 1.34-1.36) мечети таких как куполов, минаретов, стен и внутри мечети. Были следы от очагов небольших пожаров, а часть усыпальницы Халида ибн аль-Валида была разрушена [62].

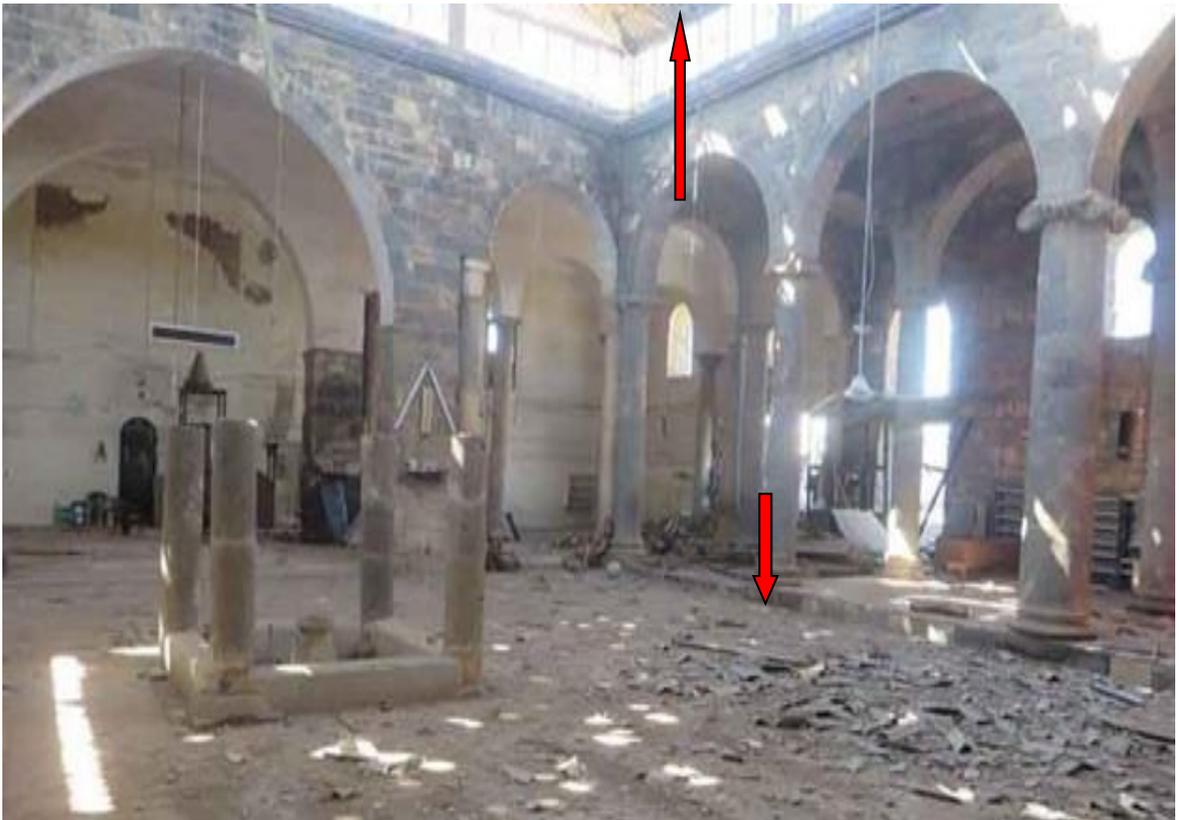
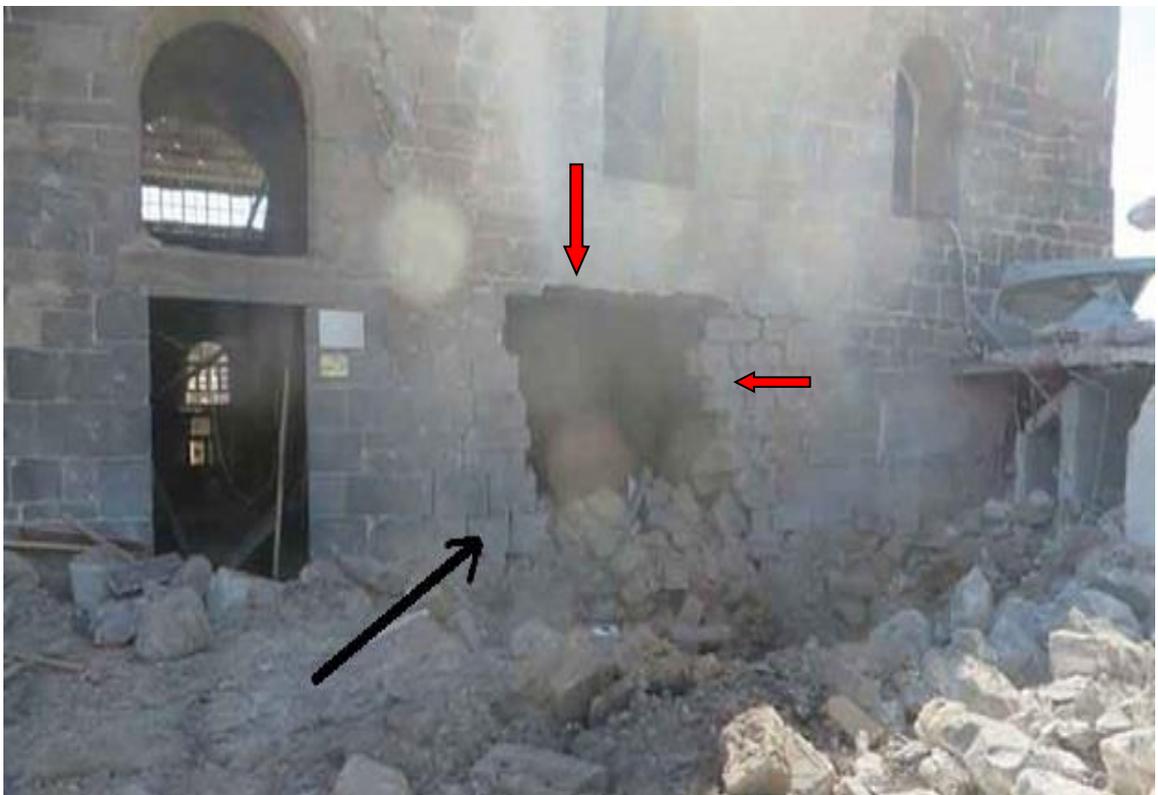
Рисунок 1.37– Разрушения во внутреннем дворе мечети Омара в г.Босра в Сирии в результате войны.

Рисунок 1.38 – Разрушения (пробойна) на фасаде мечети Омара в г.Босра в Сирии в результате войны.

В 2014 г. в результате боевых действий имели место разрушения строительных конструкции как внутри мечети во внутреннем дворе имеются повреждения в деревянном потолке, на колоннах и арках портиков есть местами отколовшиеся частицы и микротрещины так и на фасаде мечети имеется большая пробоина, на северной стене и минарете есть повреждения камней. В результате прошлых землетрясений мечеть Омара в г. Босра (рисунки 1.37-1.38) получила множество повреждений и трещин в виде вертикальных, горизонтальных и крестообразных трещин [5,16, 61, 62].

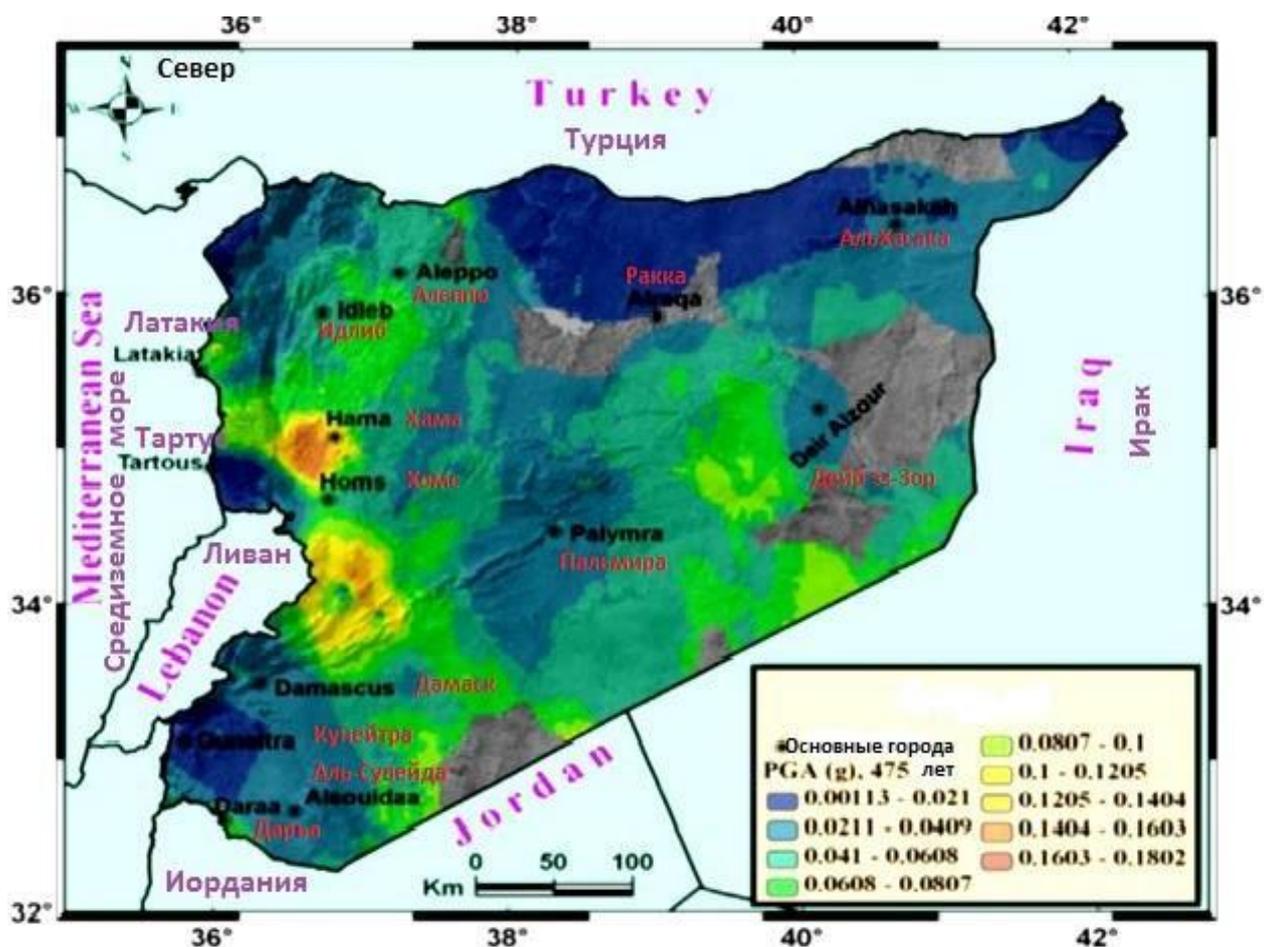
Рисунок 2.1 – Карта сейсмической опасности территории Сирии со значениями PGA в долях g для периода повторяемости землетрясений 500 лет.

Проведено исследование сейсмичности территории Сирии на основании этого исследования и расчетов получена и сведена в таблицы 2.2 и 2.3 подробная информация о сейсмичности населенных пунктов Сирии при средней повторяемости землетрясений $T_{eq} = 100, 500, 1000$ и 2000 лет и о значениях пиковых ускорений грунта PGA для тех же периодов повторяемостей землетрясений [9].

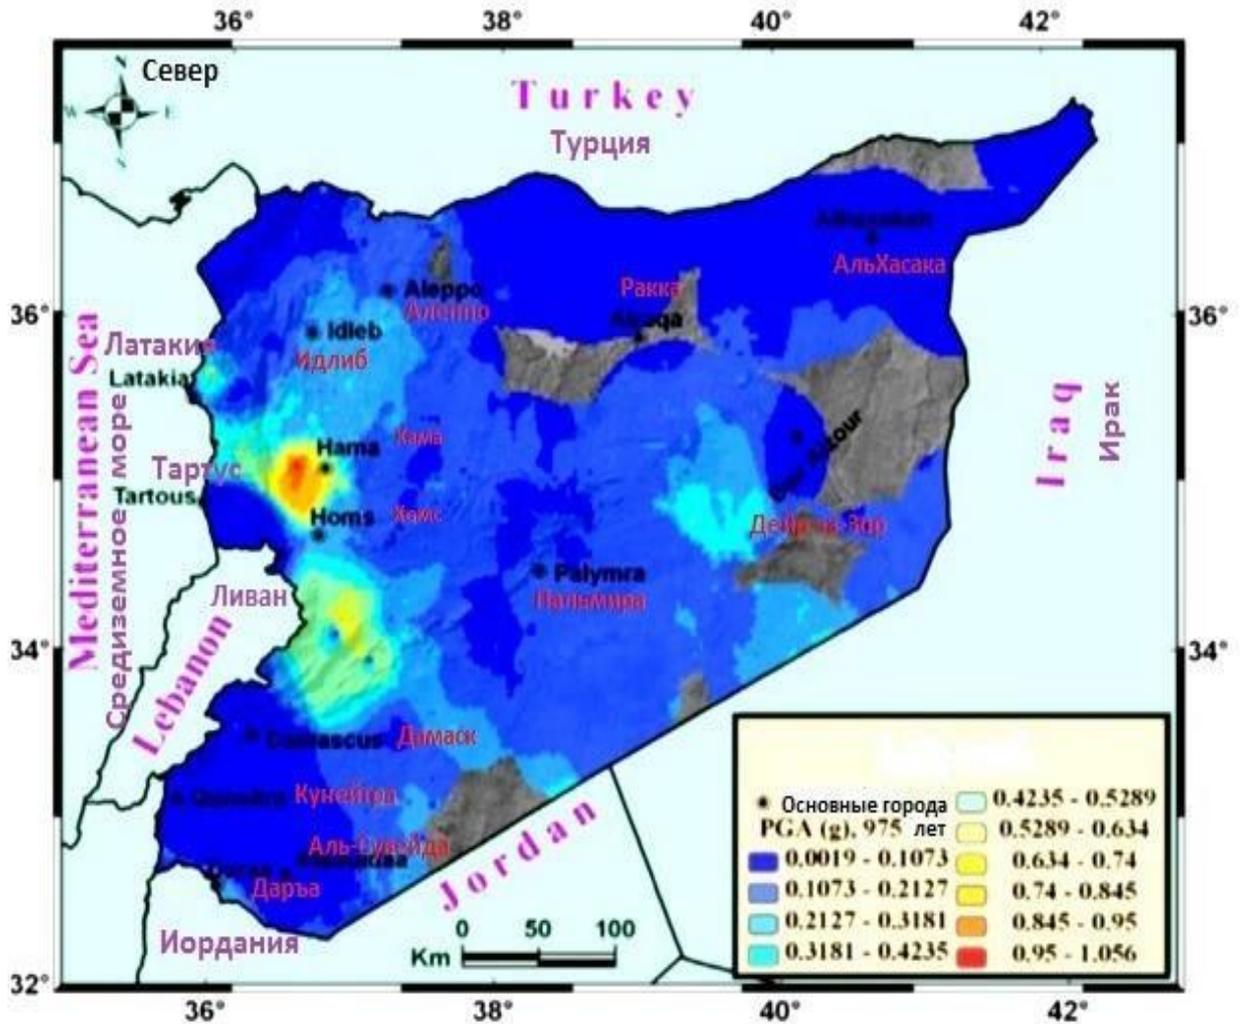
Рисунок 2.2 – Карта сейсмической опасности территории Сирии со значениями PGA в долях g для периода повторяемости землетрясений 1000 лет.

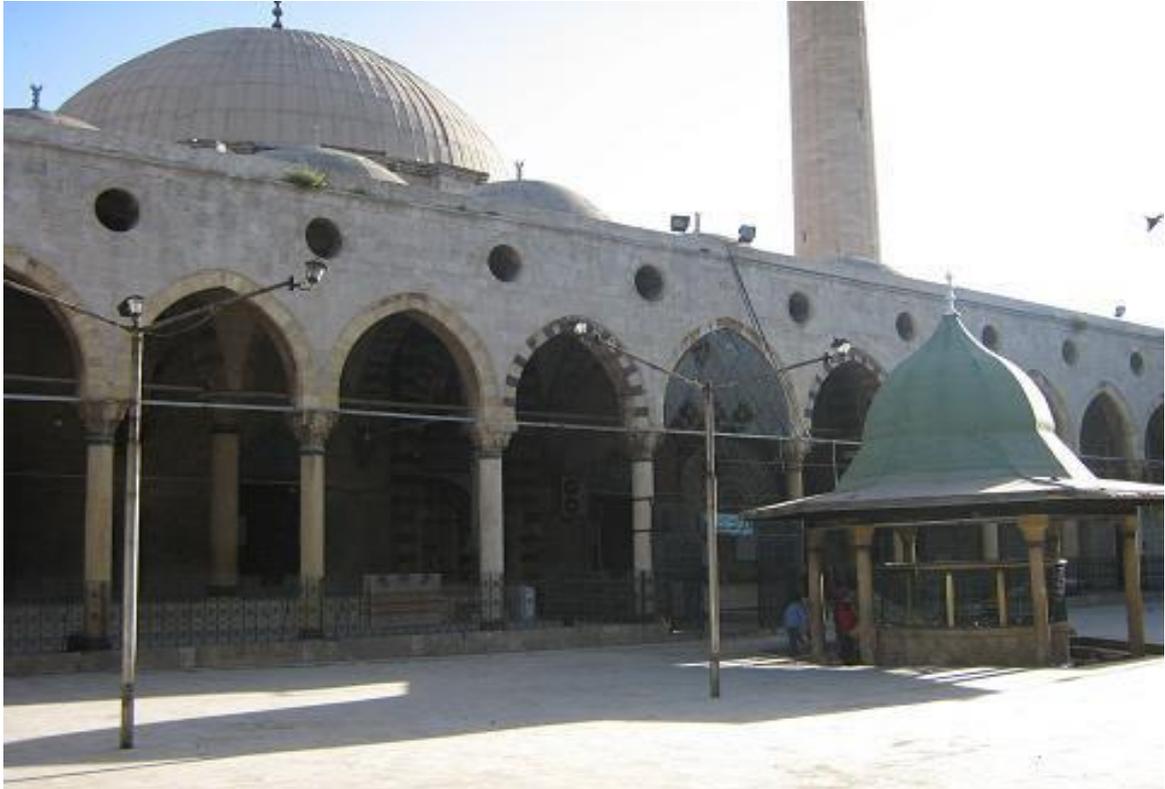
Рисунок 2.5 – Мечеть аль-Адилия в г. Алеппо Сирия.

1.	Общие данные
1.1	Наименование объекта Мечеть аль-Адилия
1.2	Адрес г. Алеппо Сирия
1.3	Год строительства XVI век
1.4	План здания Квадратный
1.5	Фотография здания См. рисунки 2.5-2.6
1.6	Капитальный ремонт или реконструкция здания В XX веке.
1.7	Архитектура объекта: Османская архитектура.
	Оценка уязвимости здания:
2.	Имеются трещины в несущих и ненесущих конструкциях, сколы, выколы. эти повреждения требуют срочного вмешательства.
2.1	Тип здания Каменное (известняк).
	Имеющиеся повреждения
2.2	В результате прошлых землетрясений имеются горизонтальные, вертикальные и крестообразные трещины. В результате военных действий частично разрушен фасад, часть галереи и некоторые колонны, имеются множество сколов, выколов, трещин в колоннах и на фасаде.
2.3	Грунт Суглинок
	Фундамент
2.4	Каменный, ленточный

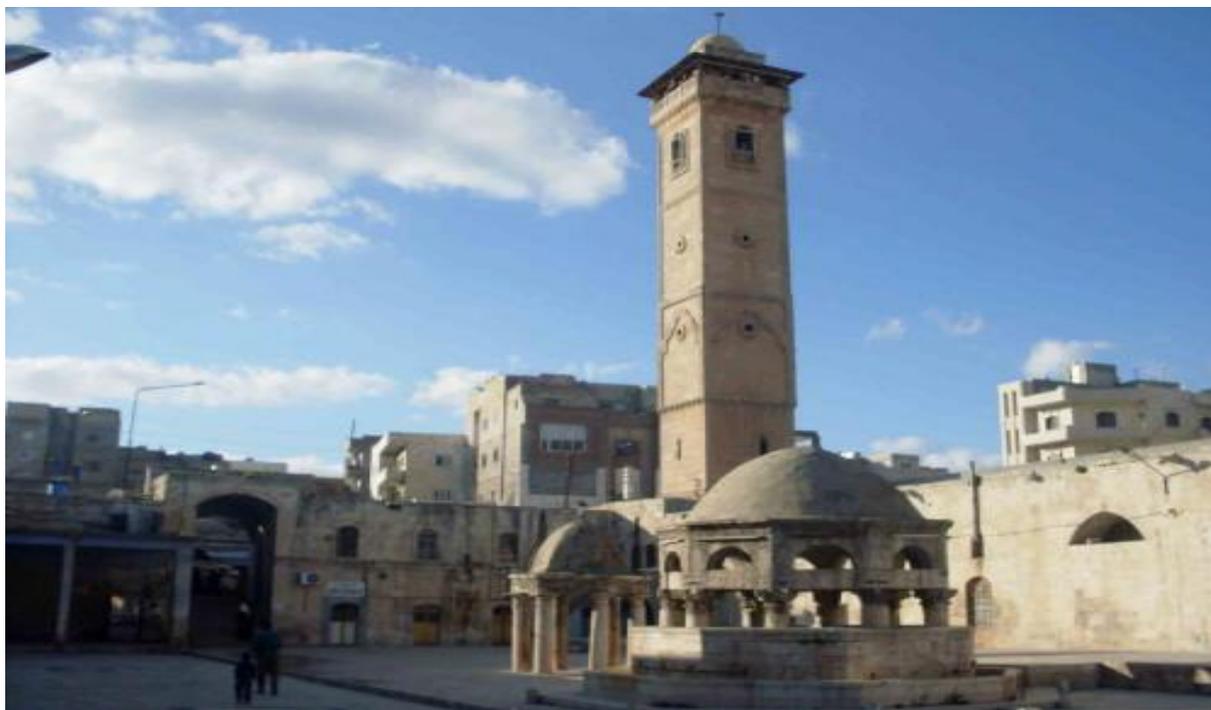
Рисунок 2.7 – Большая (Великая) мечеть в г. Маарат аль-Нуман, Сирия.

1.	Общие данные
1.1	Наименование объекта Большая (Великая) мечеть
1.2	Адрес г. Маарат аль-Нуман, Сирия
1.3	Год строительства XII век
1.4	План здания Прямоугольный
1.5	Фотография здания См. рисунок 2.7

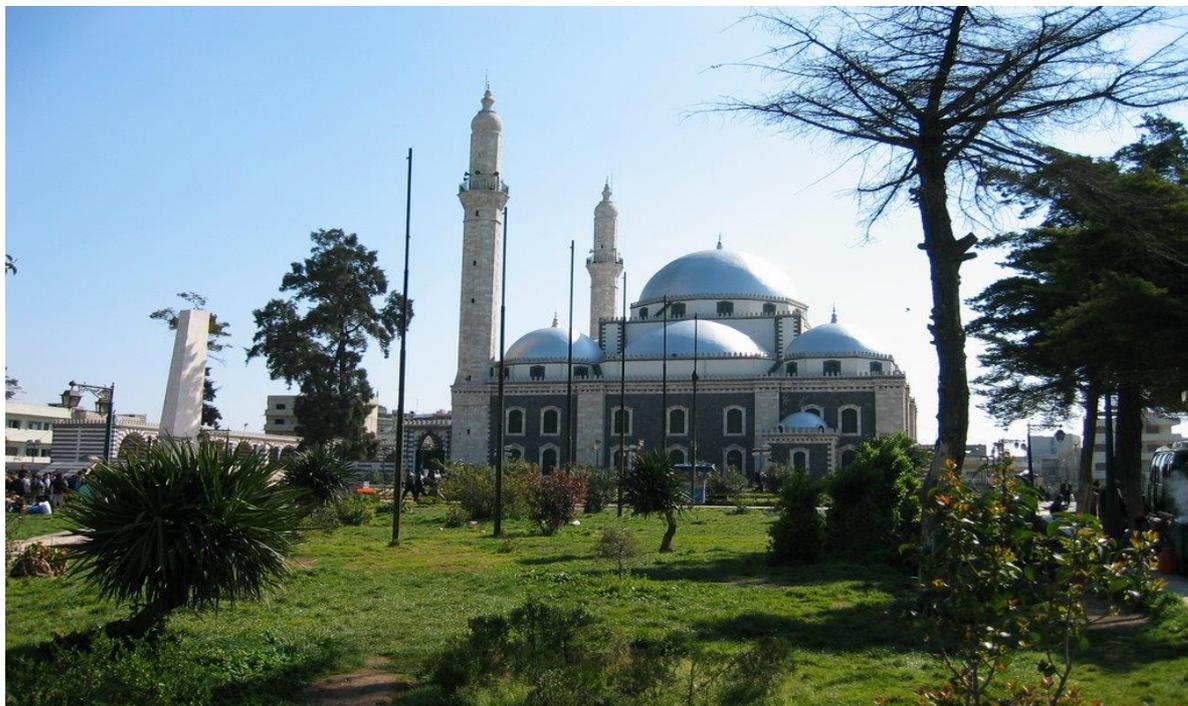
Рисунок 2.8 – Мечеть Халида ибн аль –Валида в г.Хомс, Сирия.

1.	Общие данные
1.1	Наименование объекта: Мечеть Халида ибн аль -Валида
1.2	Месторасположения: Сирия, город Хомс.
1.3	Год строительства: VII век.
1.4	План здания: Неправильный многоугольник близок к прямоугольнику. размерами около 31х31м. с внутренним двором и толстыми стенами толщиной около 110 см.
1.5	Фотография здания См. рисунок 2.8

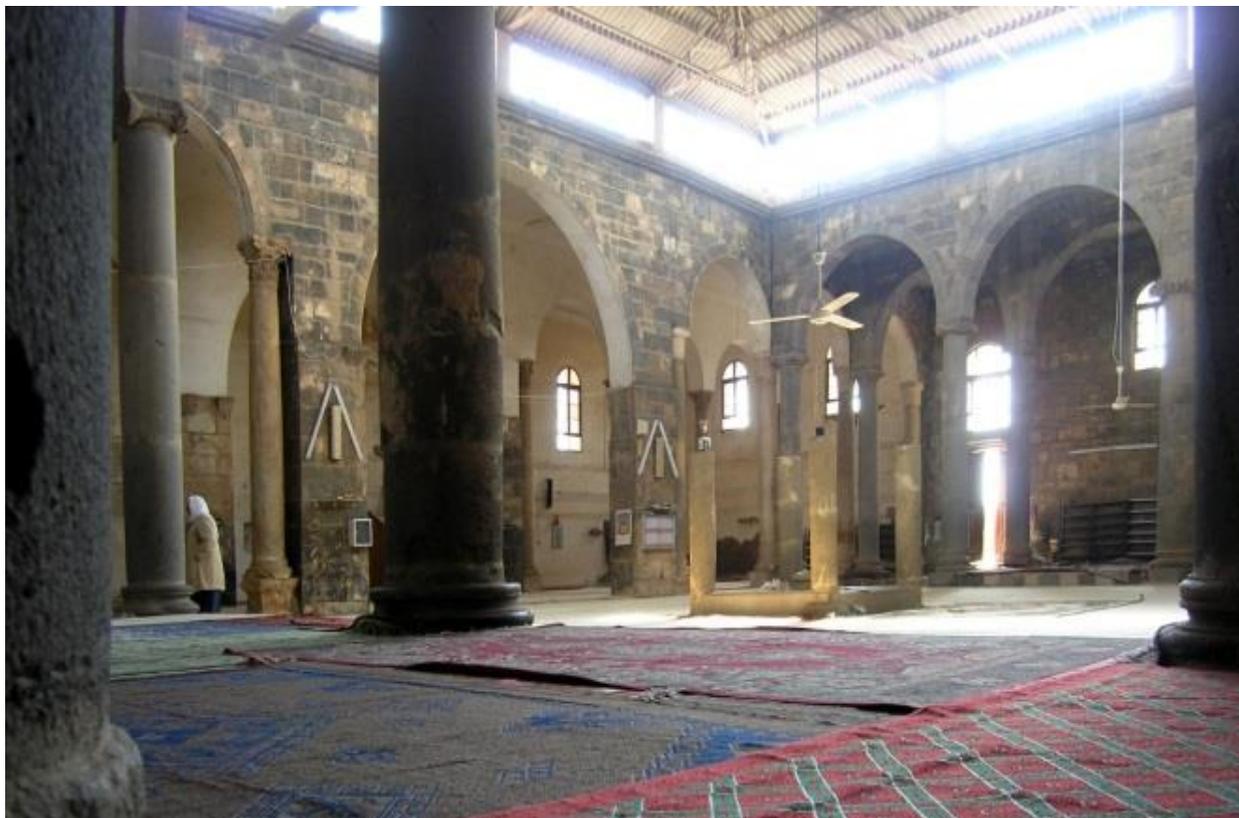
Рисунок 2.9 – Мечеть Омара в городе Босра, Сирия.

1.5	Фотография здания См. рисунок 2.9
1.6	Капитальный ремонт или реконструкция здания В XII, XIII и XX веках.
1.7	Архитектура объекта: Архитектура раннего Ислама.
2.	Оценка уязвимости здания: Имеются трещины в несущих и ненесущих конструкциях, сколы, выколы, поврежден минарет, эти повреждения требуют срочного вмешательства.
2.1	Тип здания Каменное (чёрный базальт, известняк).
2.2	Имеющиеся повреждения: В результате прошлых землетрясений имеются горизонтальные, вертикальные и крестообразные трещины. В результате военных действий имеется пробоина в южной стене, повреждена деревянная кровля, поврежден минарет, имеются множество сколов, выколов, трещин в колоннах и на фасаде.
2.3	Фундамент Каменный, ленточный
2.4	Грунт Суглинок
2.5	Крыша объекта Деревянная
3.	Наличие и состояние инженерных коммуникаций:
3.1	Канализация Есть
3.2	Водопровод Есть

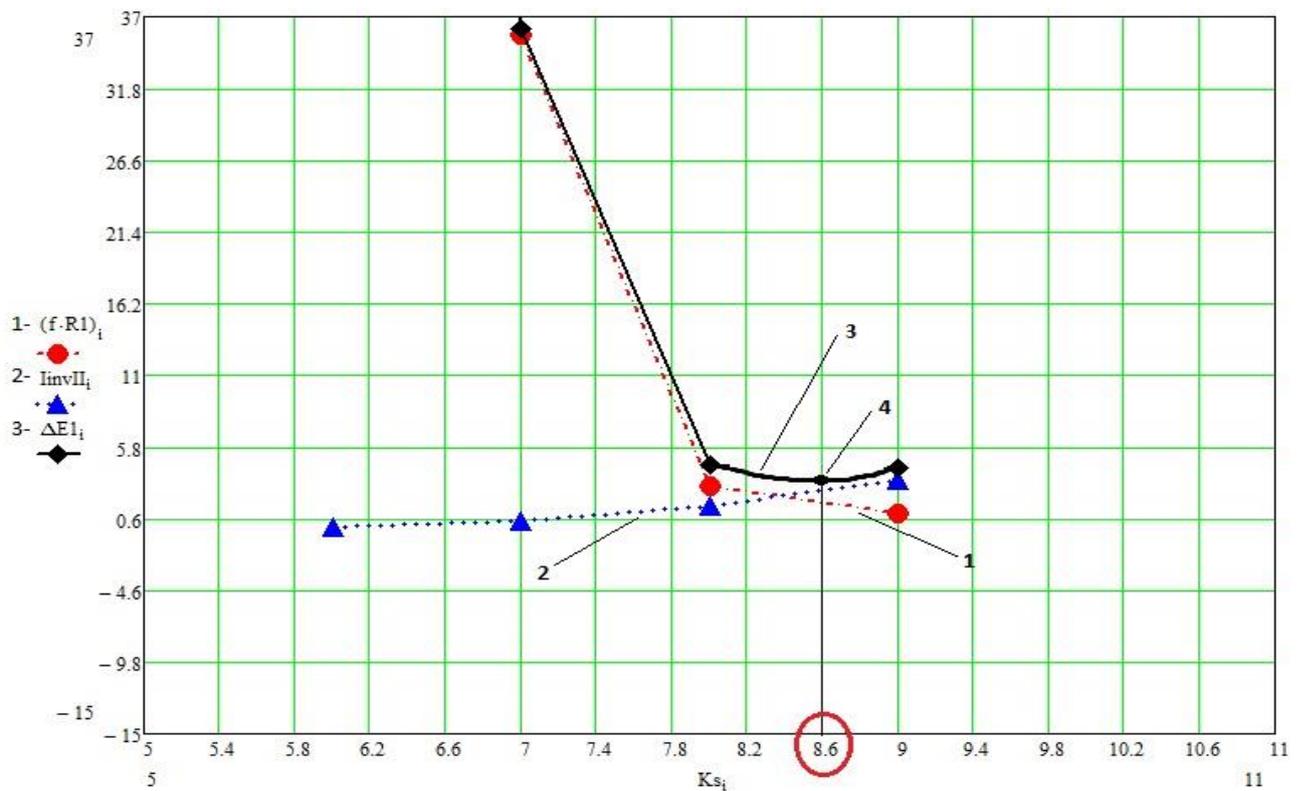
Рисунок 3.6 – Графики зависимости рисков и затрат на сейсмоусиления здания с учетом социальных потерь:

Далее строим графики зависимости рисков и затрат на сейсмоусиление здания с учетом экономических и социальных потерь (рисунок 3.6).

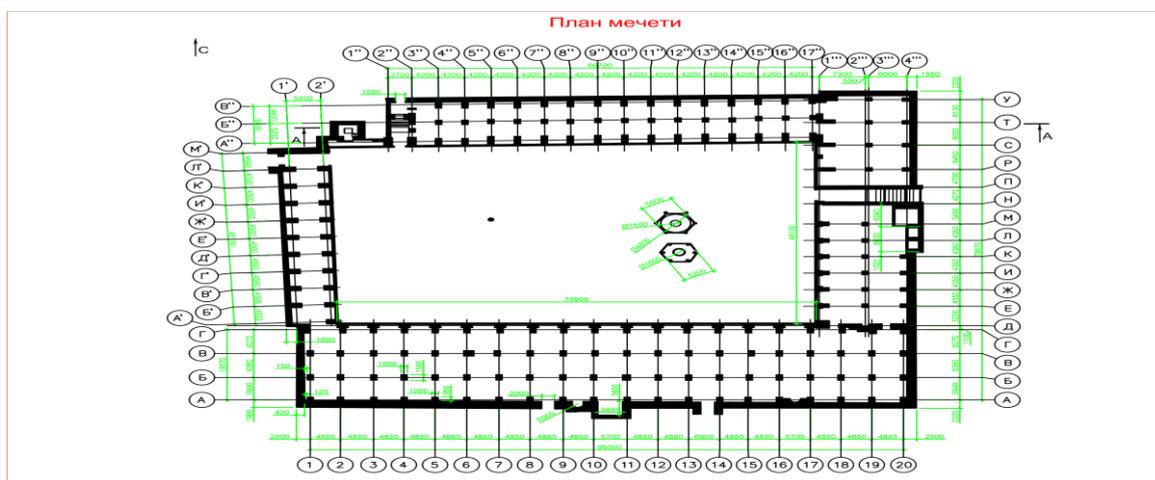
Рисунок 4.1 – План Великой мечети г.Алеппо.

Для исследования была построена расчётная модель Великой мечети в г. Алеппо, для чего потребовалось изучить подробно её планировку. Для построения первой расчётной модели были рассмотрены объемно-планировочные решения Великой мечети в г. Алеппо, представленные на рисунках (4.1- 4.3)

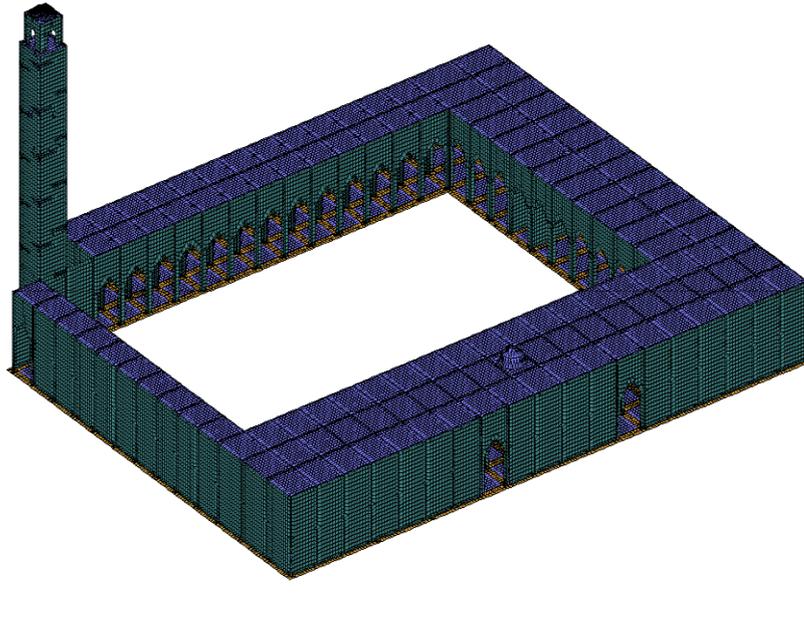
Рисунок 4.5 – Расчётная модель №1 Великой мечети в г. Алеппо соответствующая состоянию до разрушений.

Расчётная модель №1 представлена на рисунке 4.5.

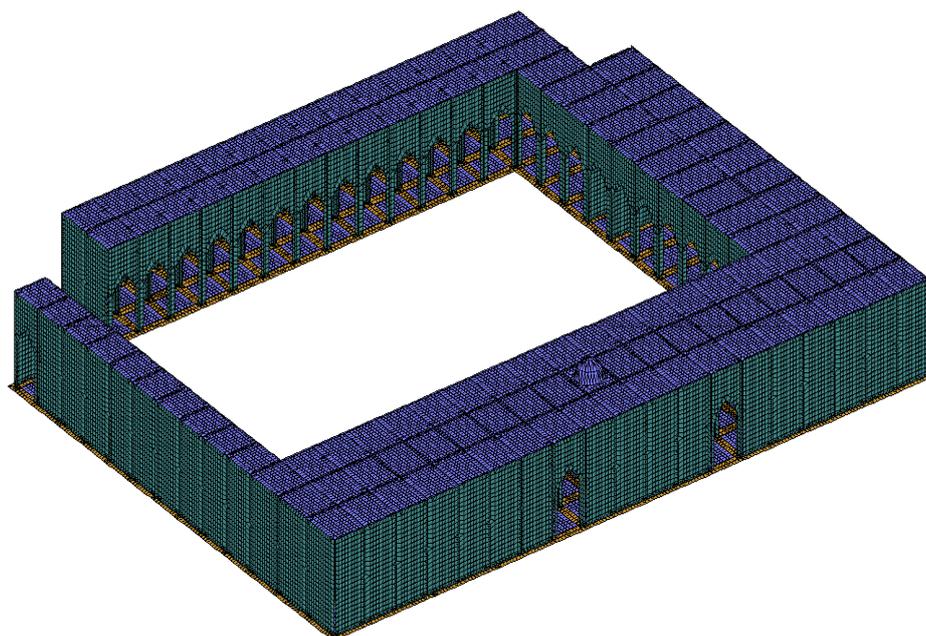
Рисунок 4.6 – Расчётная модель №2 Великой мечети в г. Алеппо соответствующая состоянию после разрушений.

Расчётная модель №2 представлена на рисунке 4.6.

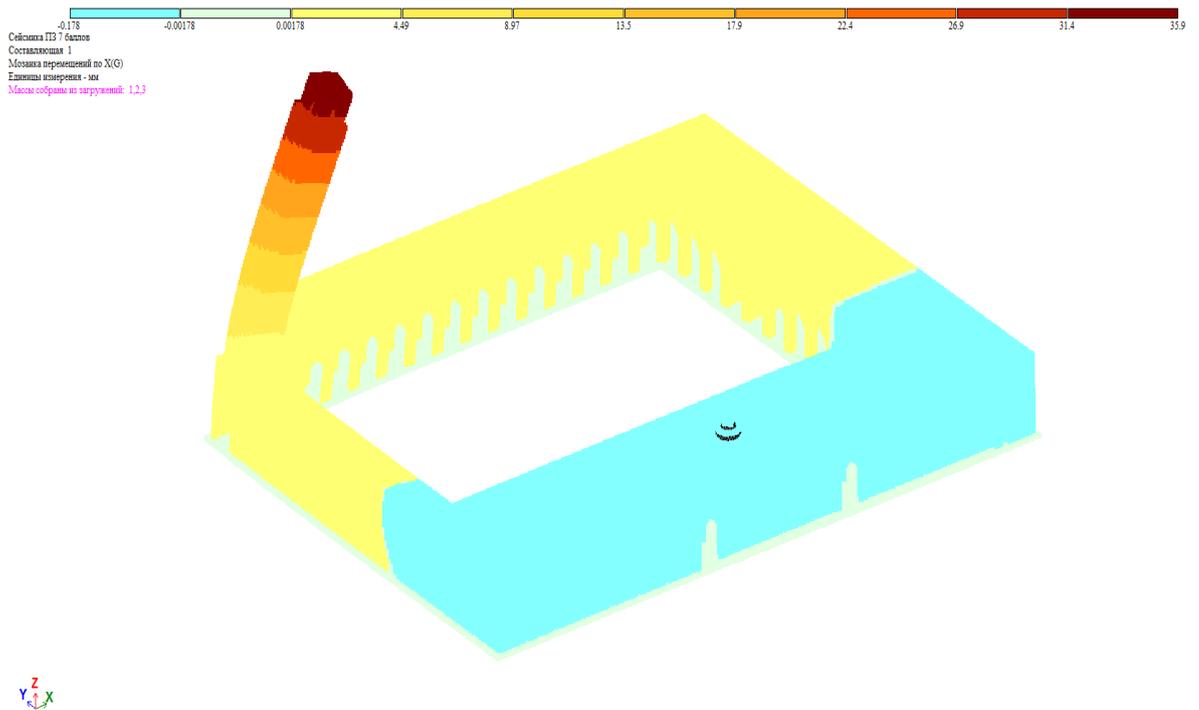
Рисунок 4.7 – Мозаика перемещений по X при землетрясении уровня 7 баллов до разрушений.

До разрушений	
	Максимальные Q_X кН	Максимальные Q_Y кН
7 баллов	4815,0	4903,3

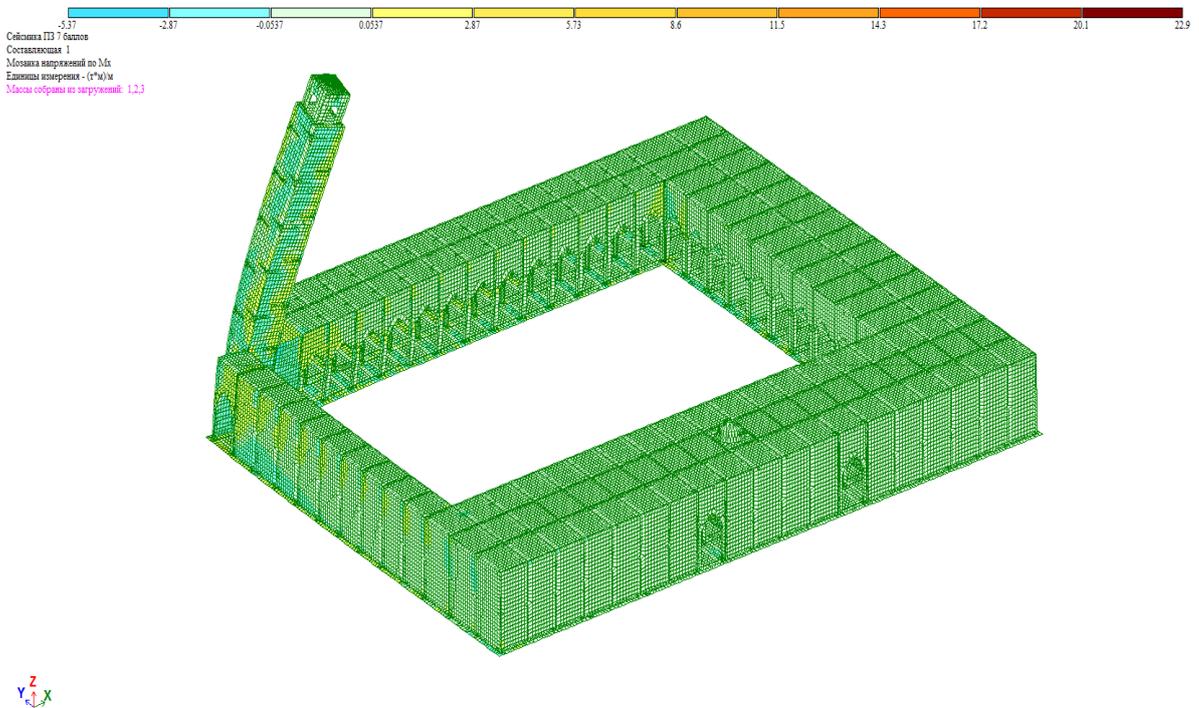
Рисунок 4.8 – Мозаика напряжений по M_x при землетрясении уровня 7 баллов до разрушений.

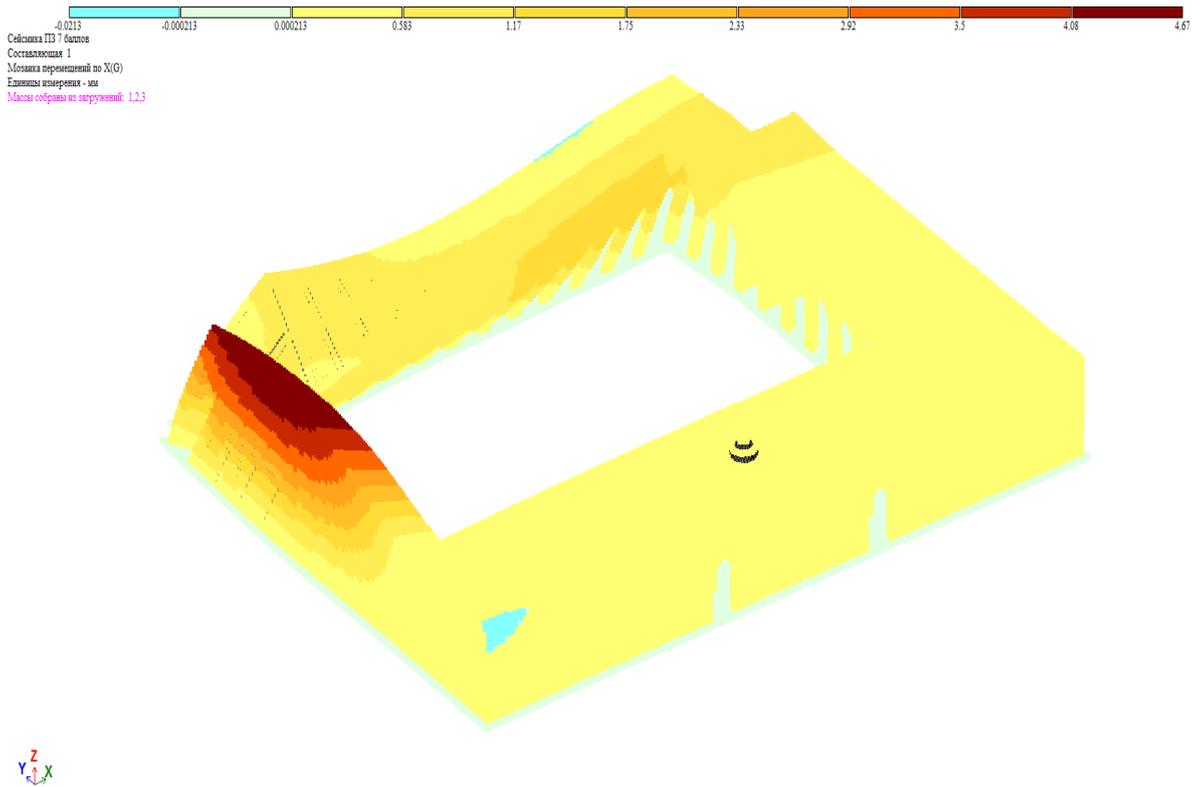
Рисунок 4.9 – Мозаика перемещений по X при землетрясении уровня 7 баллов после разрушений.

После разрушений	
	Максимальные Q_x кН	Максимальные Q_y кН
7 баллов	2324,9	810,03

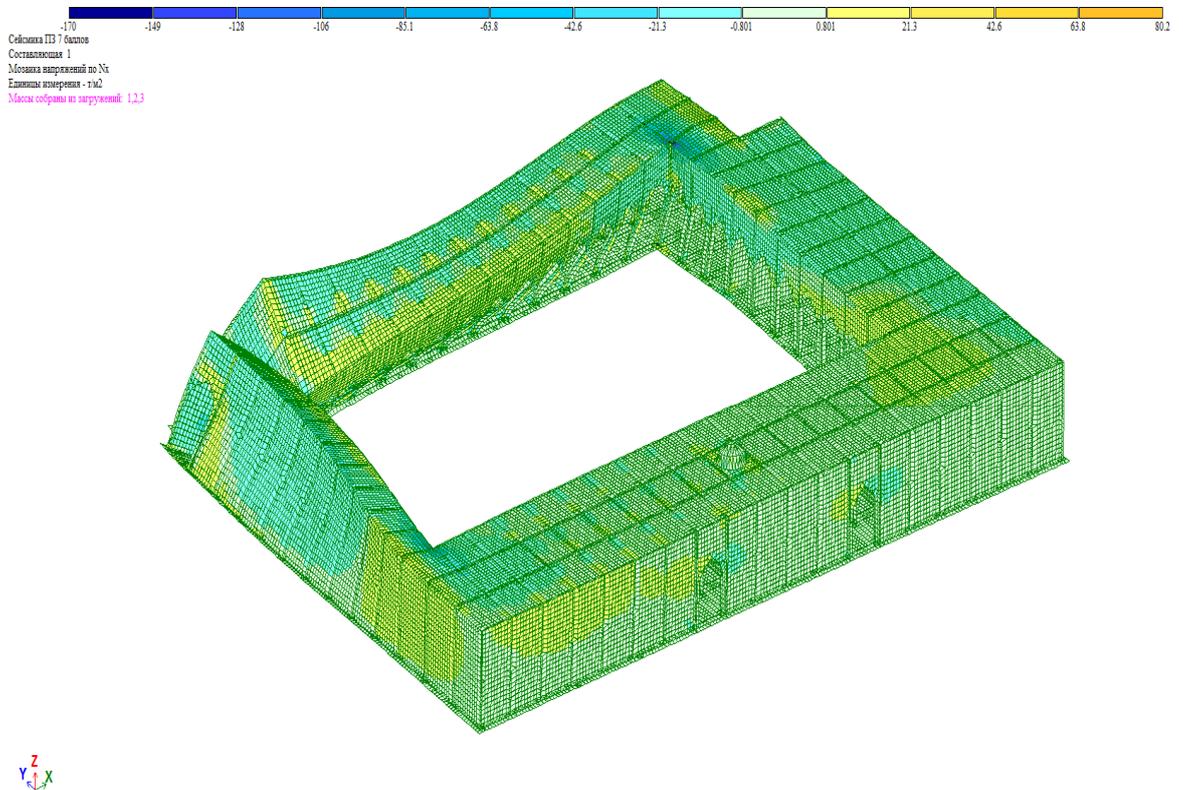
Рисунок 4.10 – Мозаика напряжений по N_x при землетрясении уровня 7 баллов после разрушений.

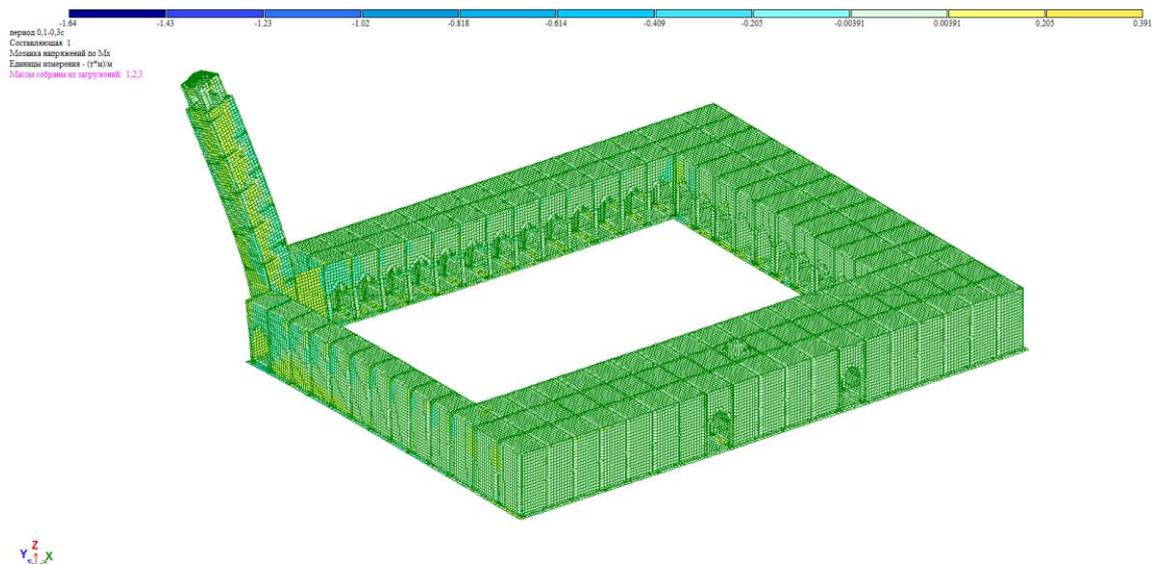
Рисунок 4.11 – Мозаика напряжений по M_x при высокочастотном землетрясении уровня 8,6 баллов до разрушений.
