**ПОВЫШЕНИЕ СЕЙСМОСТОЙКОСТИ АРХИТЕКТУРНЫХ
ПАМЯТНИКОВ СИРИИ С УЧЕТОМ ПОВРЕЖДЕНИЙ, ПОЛУЧЕННЫХ В
РЕЗУЛЬТАТЕ ВОЕННЫХ ДЕЙСТВИЙ**

ДИССЕРТАЦИЯ

на соискание ученой степени
кандидата технических наук

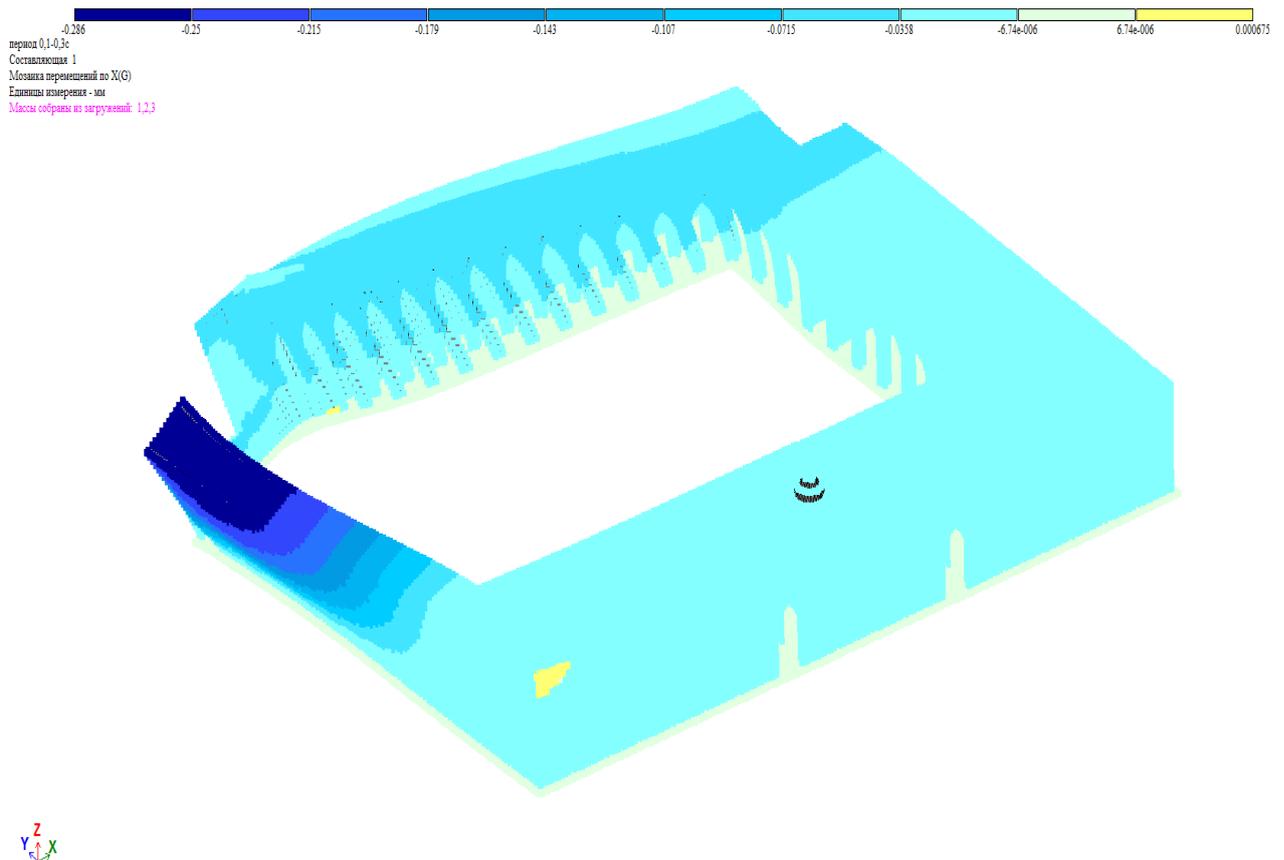
Рисунок 4.12 – Мозаика перемещений по X при высокочастотном землетрясении уровня 8,6 баллов после разрушений.

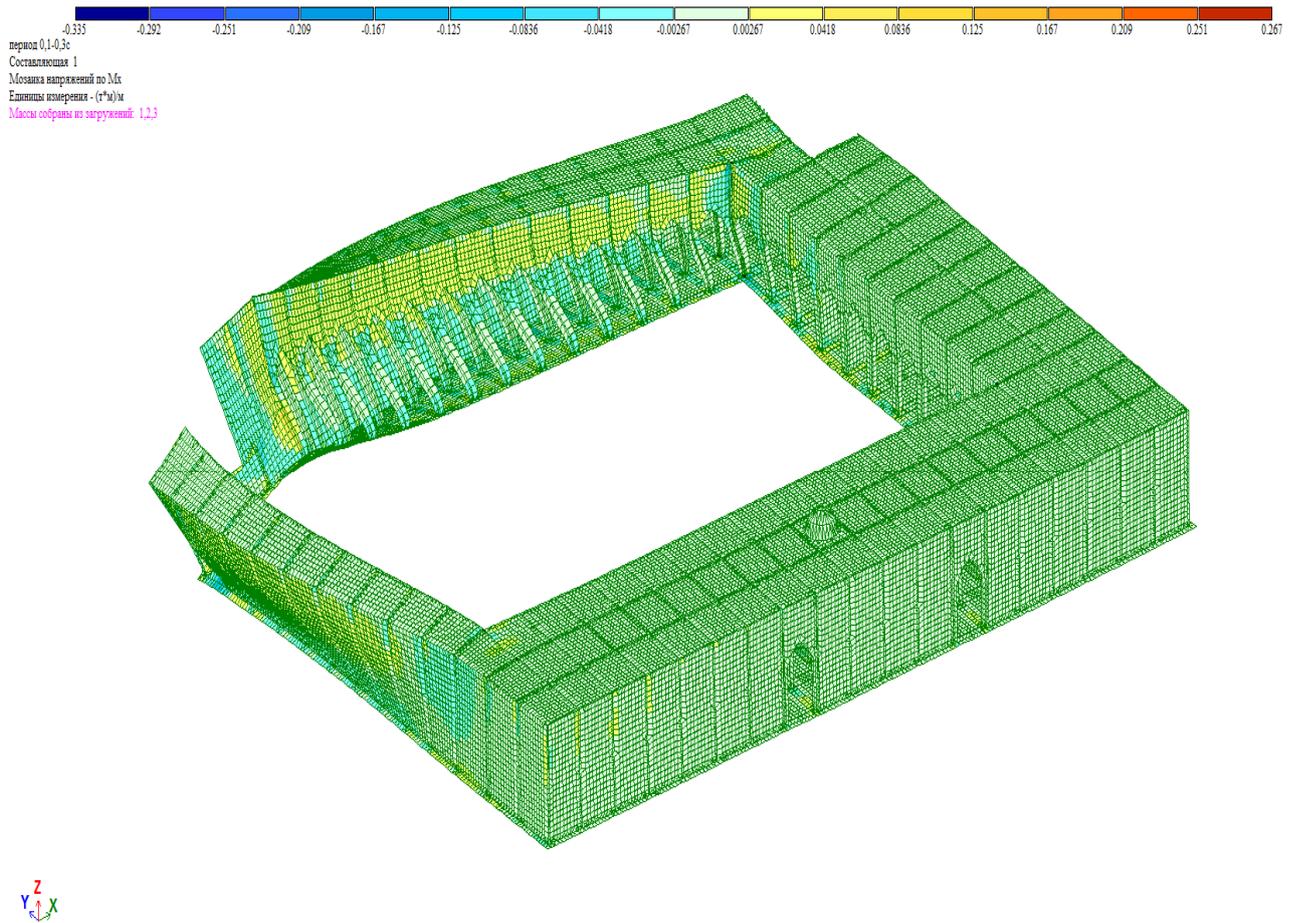
Рисунок 4.13 – Мозаика напряжений по M_x при высокочастотном землетрясении уровня 8,6 баллов после разрушений.

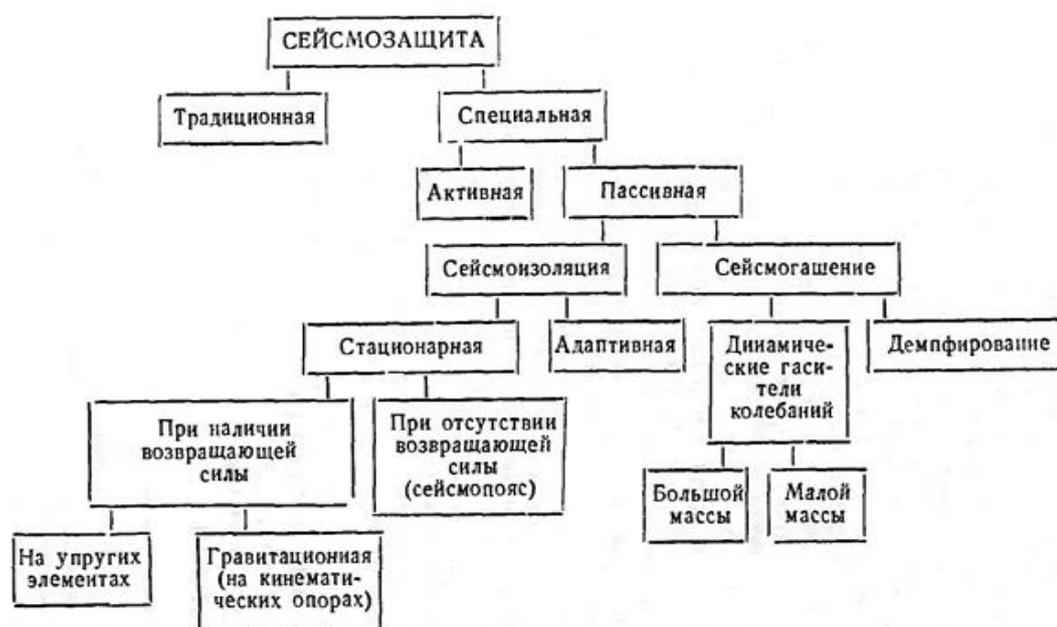
Здания мечетей и других памятников архитектуры арабского зодчества на территории Сирии были построены из каменной кладки. Для обеспечения и повышения сейсмостойкости и усиления таких памятников архитектуры можно использовать традиционные способы, без изменения динамической схемы, которые являются основными в практике сейсмостойкого строительства, и призваны повышать несущие способности строительных конструкции путем увеличения сечений конструкций и нетрадиционные (специальные) способы усиления (рисунок 4.15), с изменением динамической схемы сооружения, которые включают в себя сейсмоизоляцию и сейсмогашение [7, 19, 91].

Рисунок 4.15 – Схема– классификация систем сейсмозащиты зданий и сооружений по принципу их работы

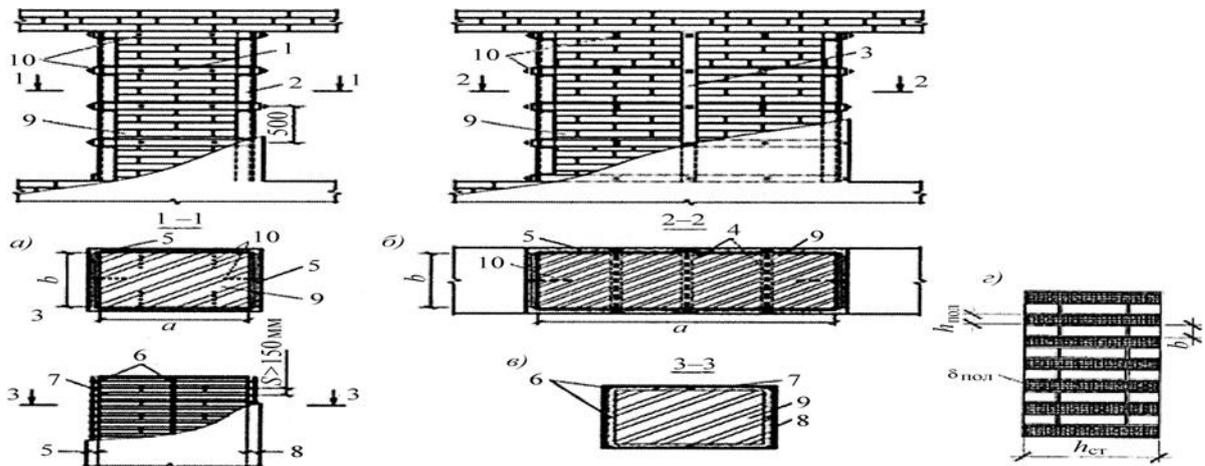
Рисунок 4.17 – Усиление обоймами каменных конструктивных элементов:

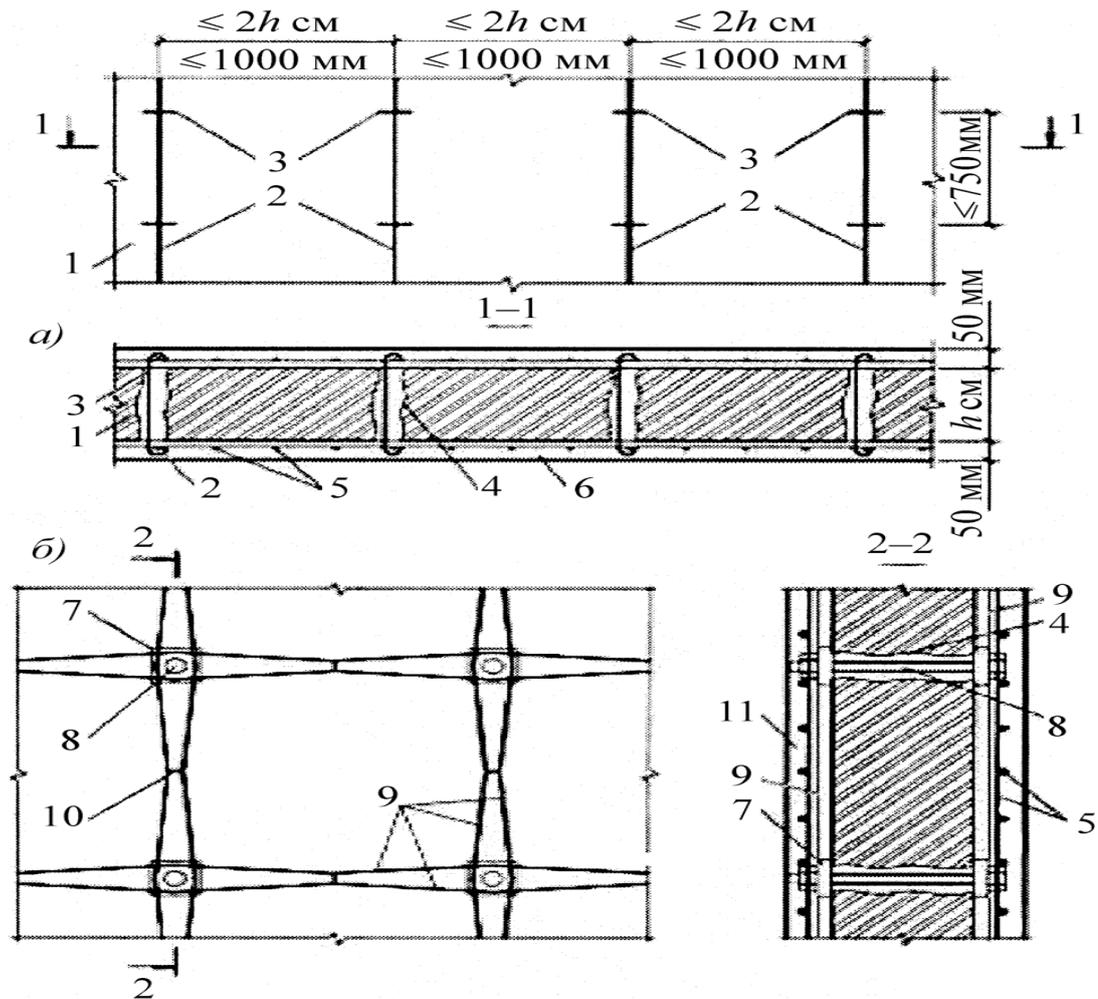
Рисунок 4.18 – Усиление участков каменных стен обоями:

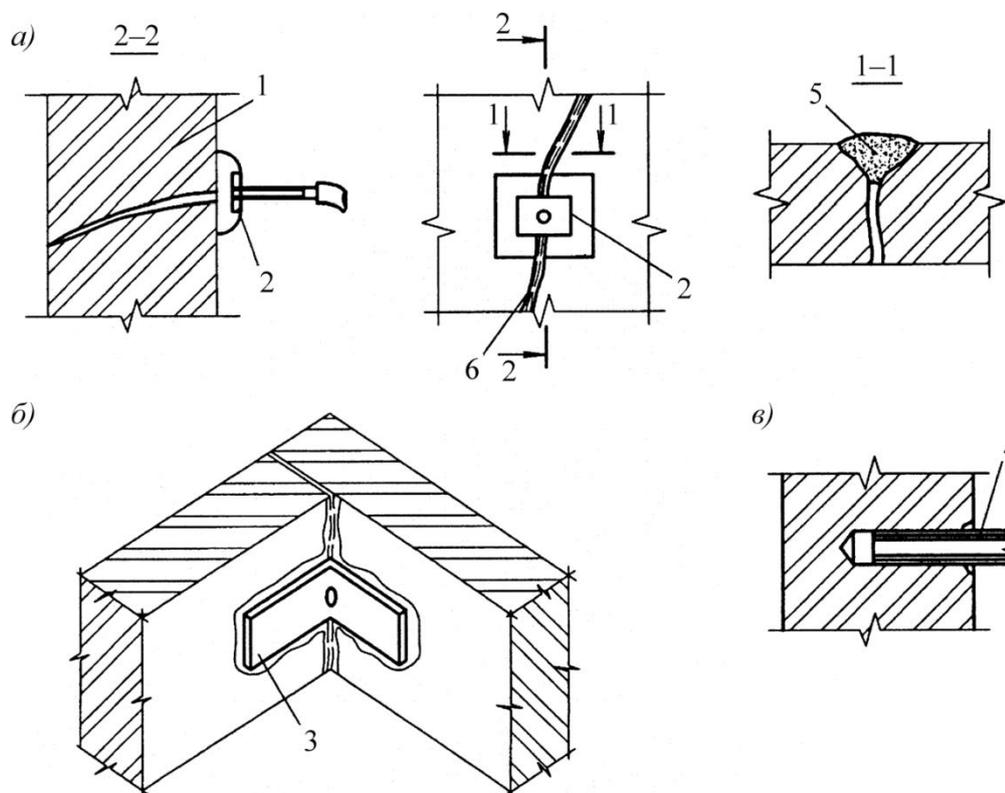
Рисунок 4.20 – Подготовка трещин к инъекцированию:

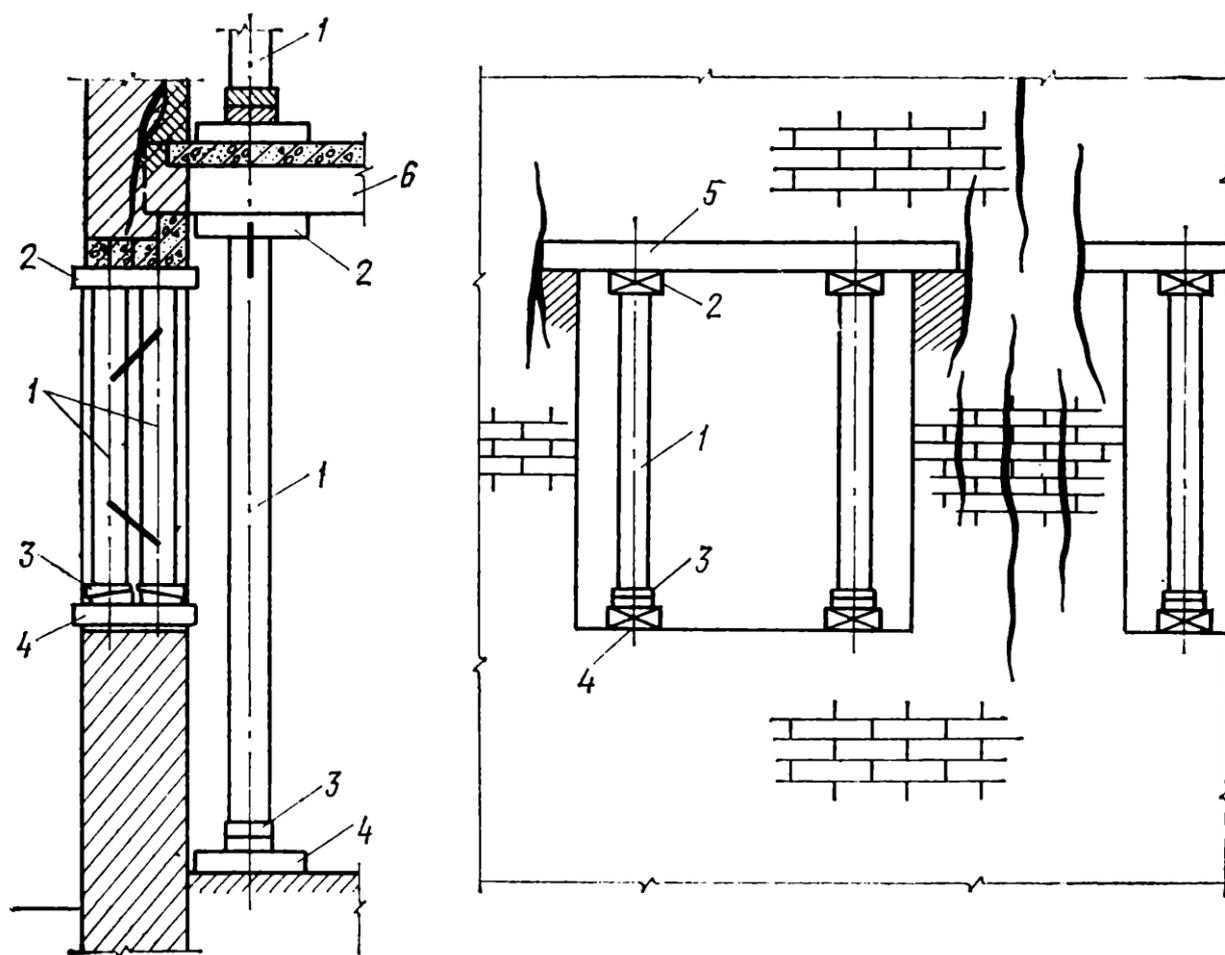
Рисунок 4.21 – Укрепление и разгрузка поврежденных простенков стойками:
1 — стойка; 2 — подкладка; 3 — клинья; 4 — лежень; 5 — перемычка; 6 — балка.

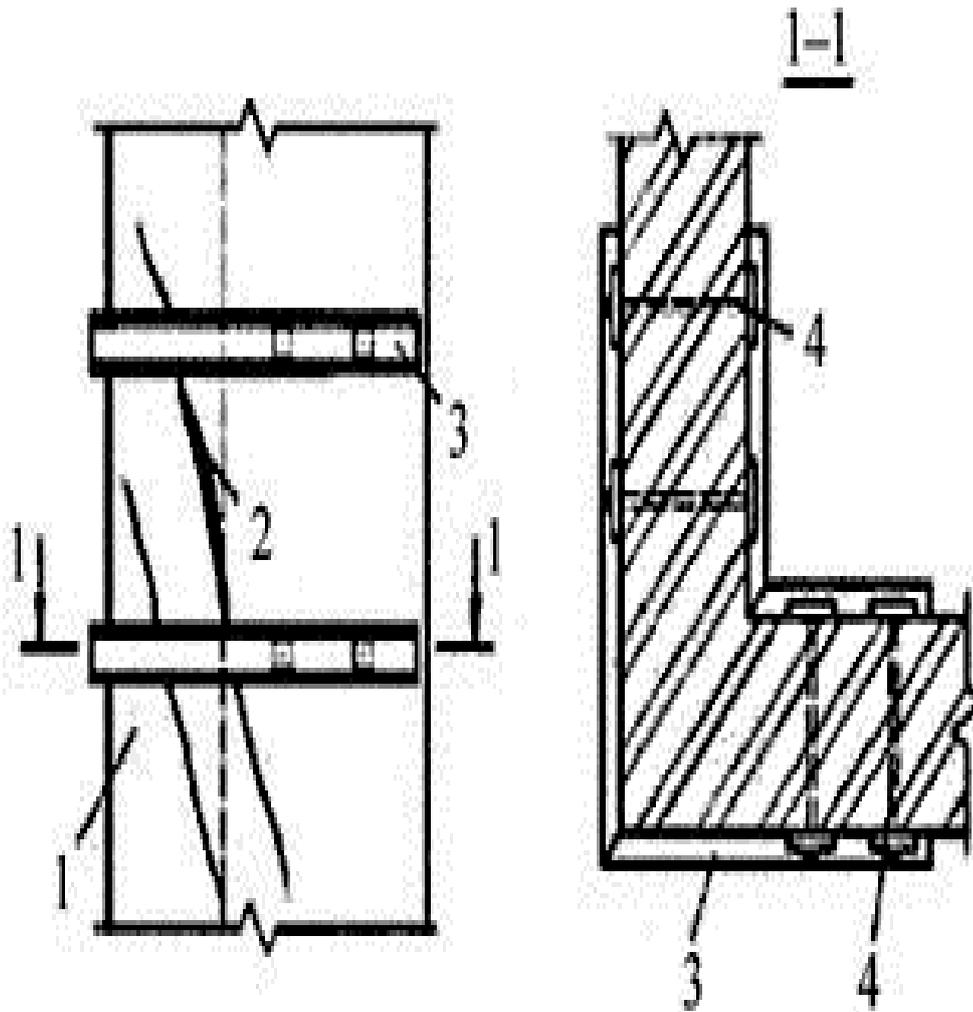
Рисунок 4.22 – Усиление стен из каменной кладки с помощью стальных накладок в зоне локальных трещин:

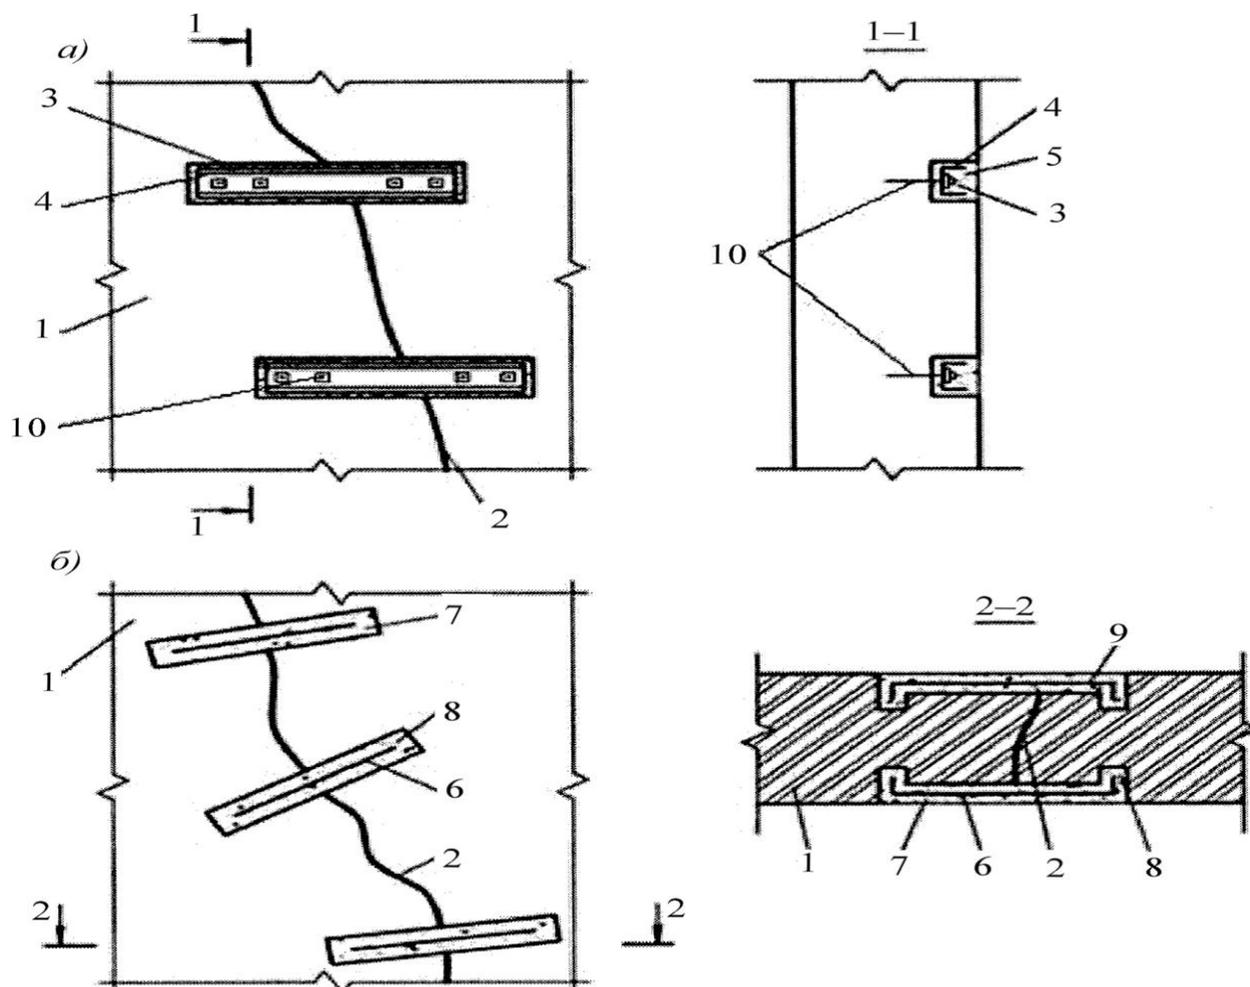
Рисунок 4.23 – Устранение локальных трещин в стенах:

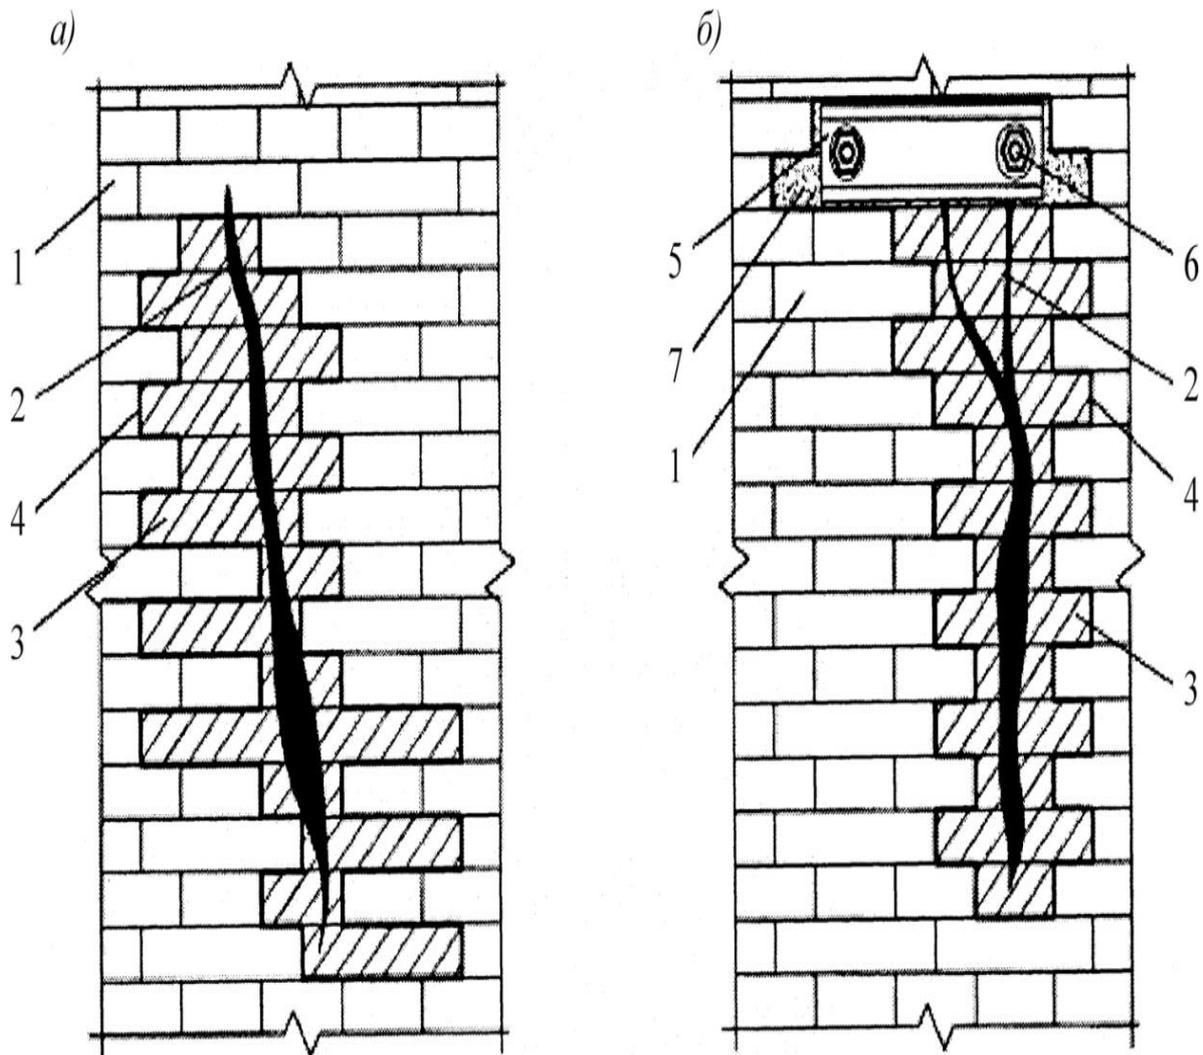
Рисунок 4.24 – Восстановление кладки стен в зонах локальных трещин:

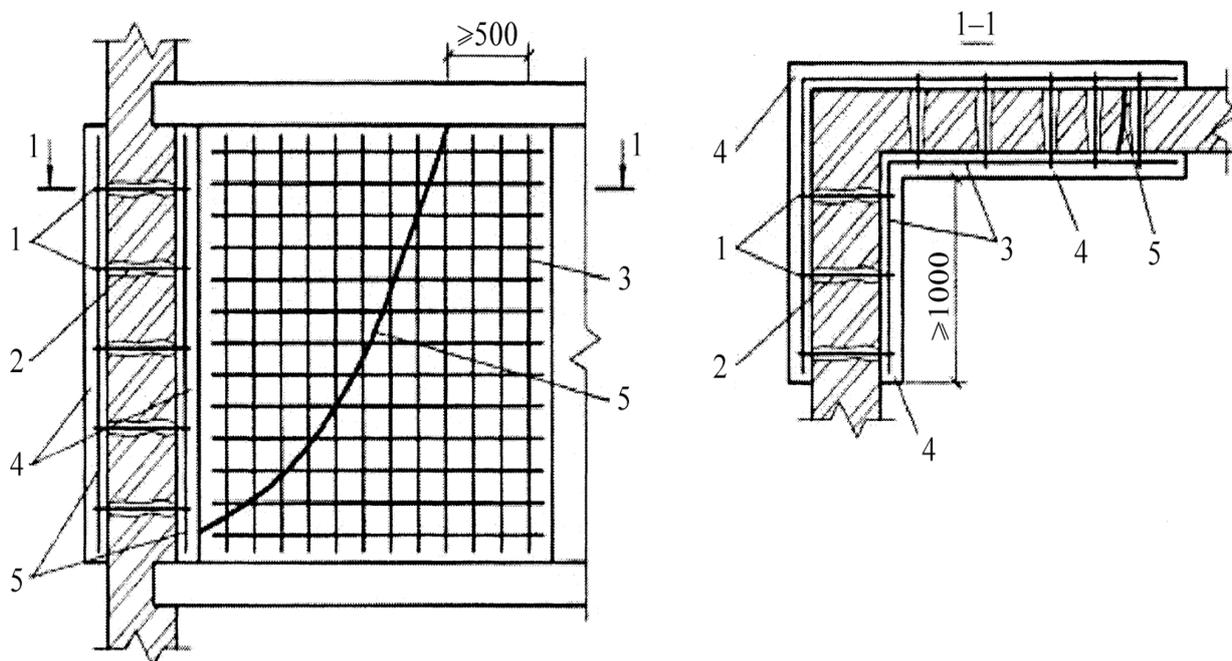
Рисунок 4.25 – Усиление стены с трещиной с помощью арматурных сеток в слое торкретбетона (торкрет штукатурки):

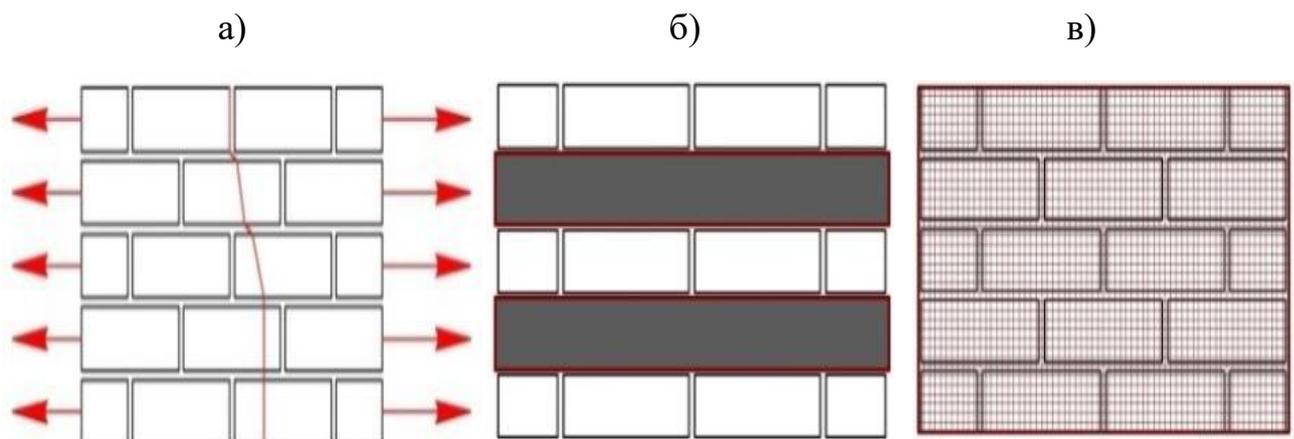
Рисунок 4.26 –Примеры расположения лент, сеток и стержней при вертикальных трещинах:

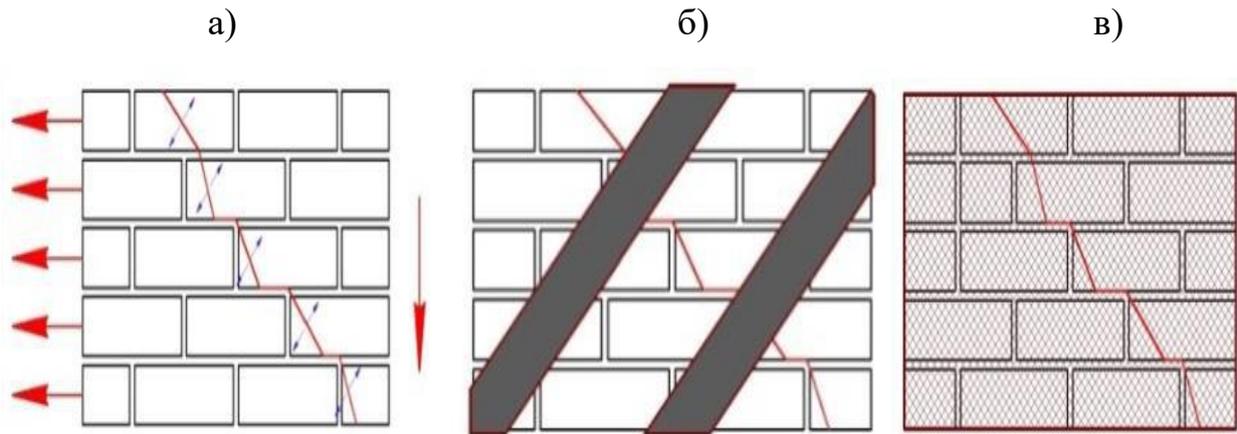
Рисунок 4.27 – Примеры расположения лент, сеток и стержней при различных диагональных трещинах:

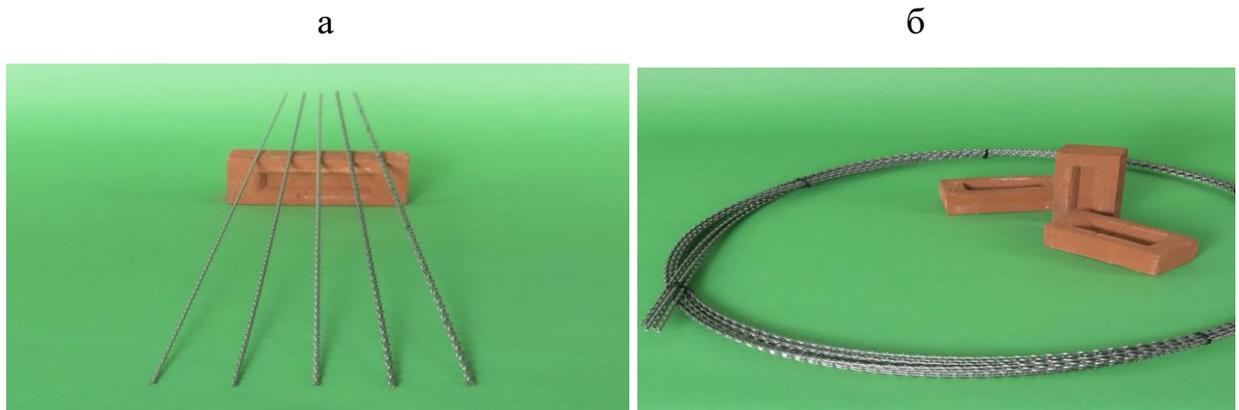
Предлагается сейсмоусиление памятников архитектуры Сирии, а именно каменных колонн и стен, с использованием спиральных (винтовых) стержней (рисунок 4.32, а), проволоки (рисунок 4.32, б) из нержавеющей стали и стержней из углеполимера (рисунок 4.33). Использование этих элементов позволяет сохранять аутентичность этих памятников и одновременно не утяжелять их, из-за того, что такие материалы имеют легкий вес.

Рисунок 4.32– Спиральные стержни (а) и проволока (б) из нержавеющей стали.

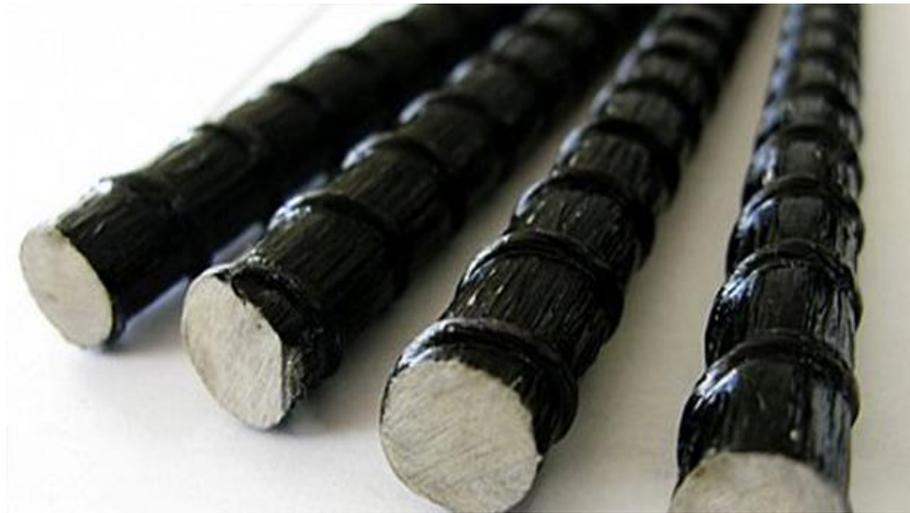
Рисунок 4.33 – Стержни из углеполимера.

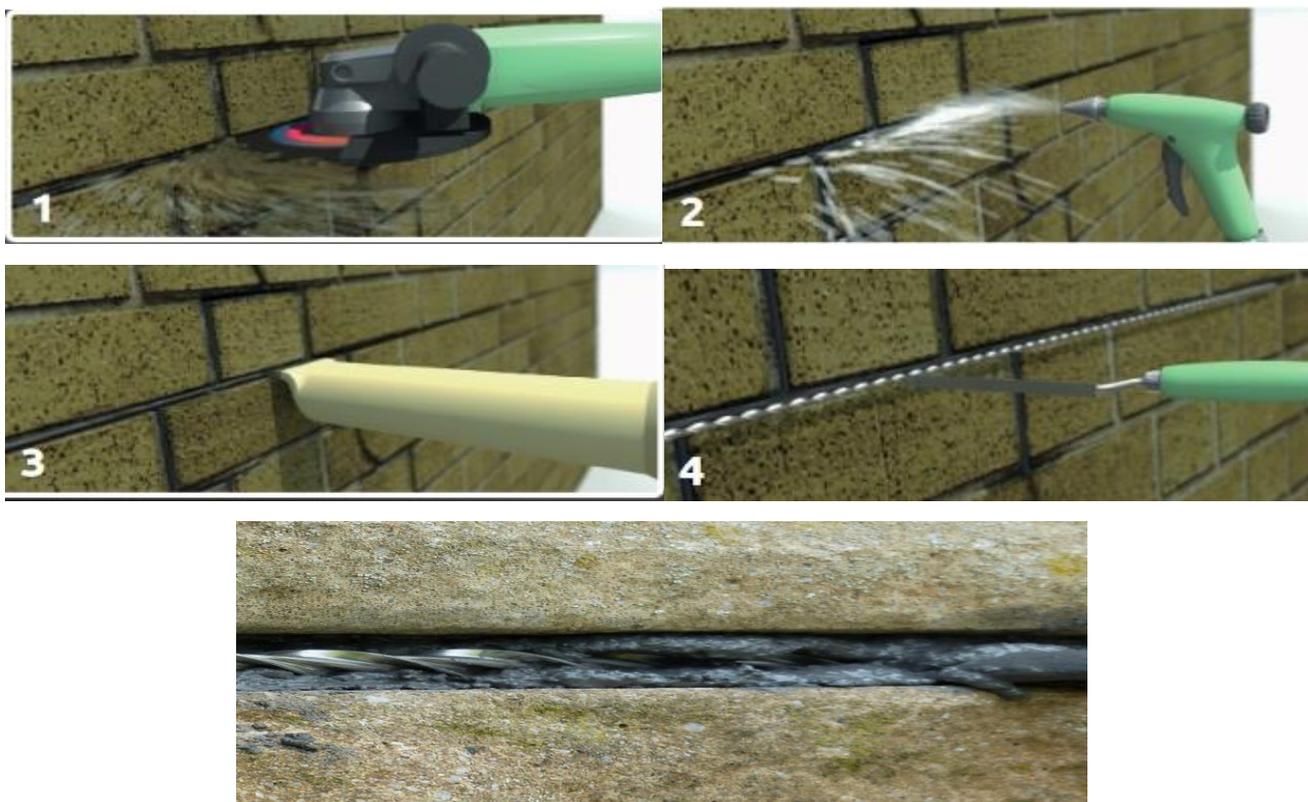
Рисунок 4.34 –Технология ремонта стен с трещинами называемая в Европе «Stitching Cracked Walls» предлагаемая компании «Thor Helical»:

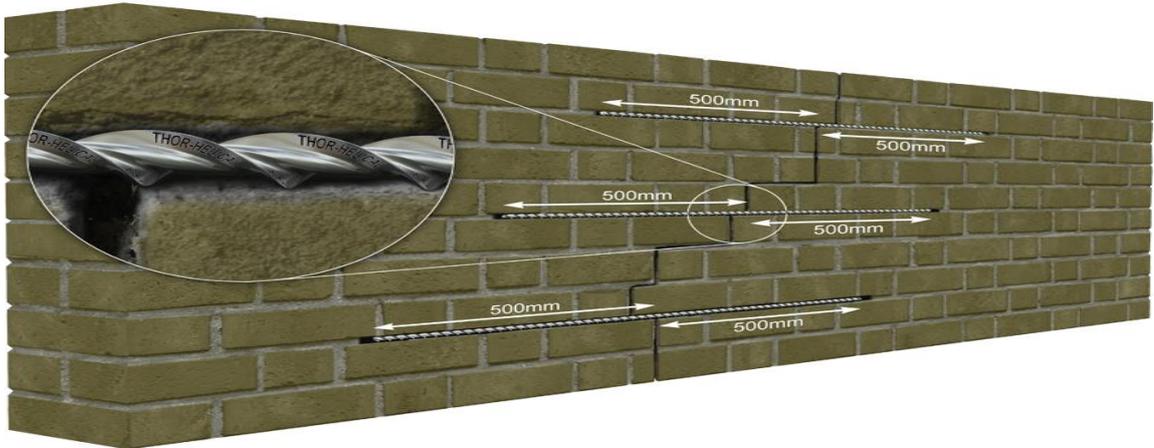
Рисунок 4.35 –Технология ремонта стен с трещинами называемая в Европе «Stitching Cracked Walls»

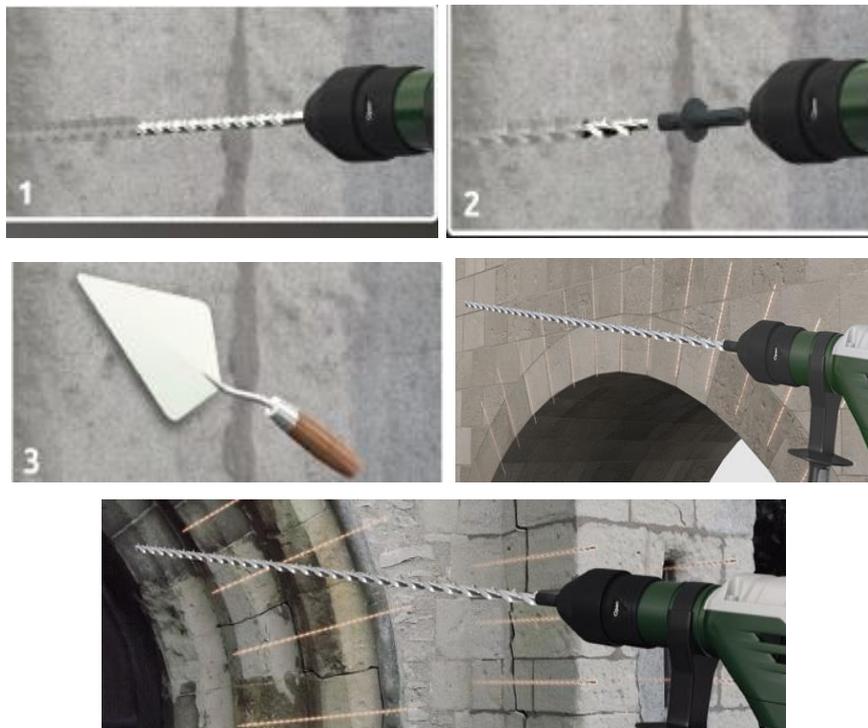
Рисунок 4.36 – Укрепление и анкеровка перемычек стержнями при наличии трещин.

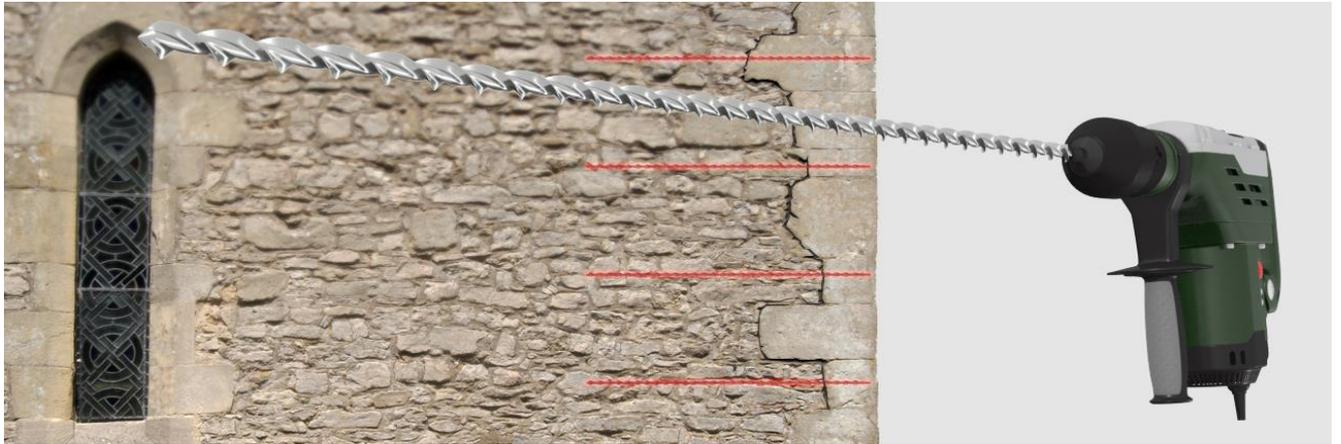
Рисунок 4.37 – Анкеровка угловых стен стержнями при наличии трещин.

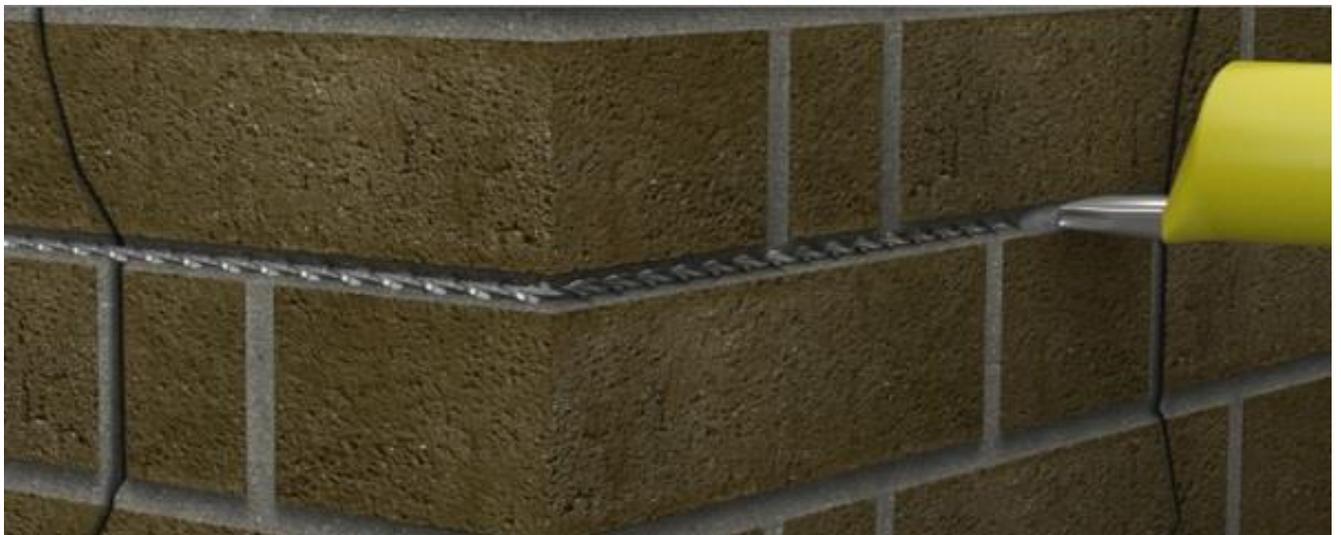
Рисунок 4.38 – Укрепление угловых стен при наличии трещин.

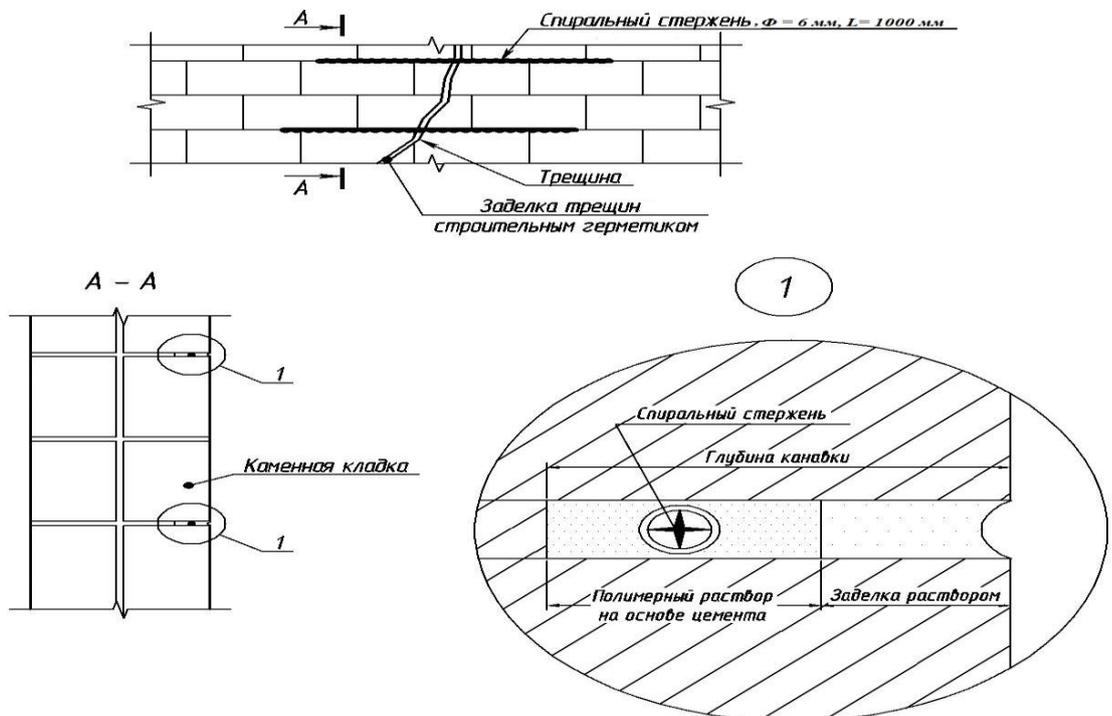
Рисунок 4.39 – Укрепление и заделка кладки Великой мечети г. Алеппо против трещин с помощью спиральных стержней из нержавеющей стали.

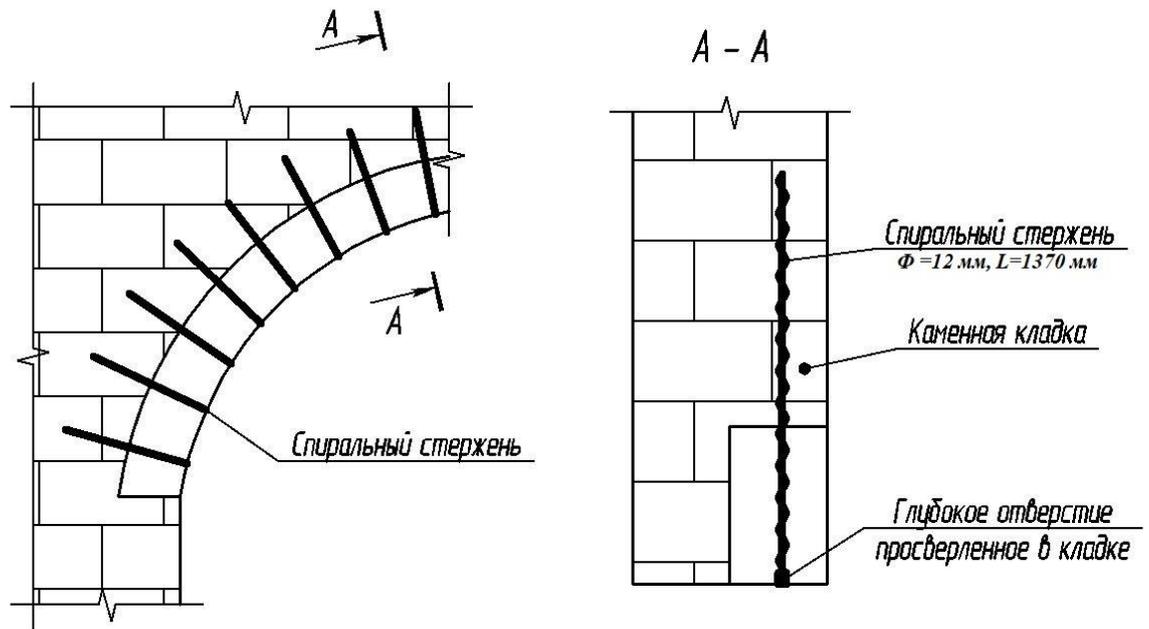
Рисунок 4.40 – Укрепление и анкеровка арочных перемычек и арок Великой мечети г.Алеппо при наличии трещин с помощью спиральных стержней из нержавеющей стали.

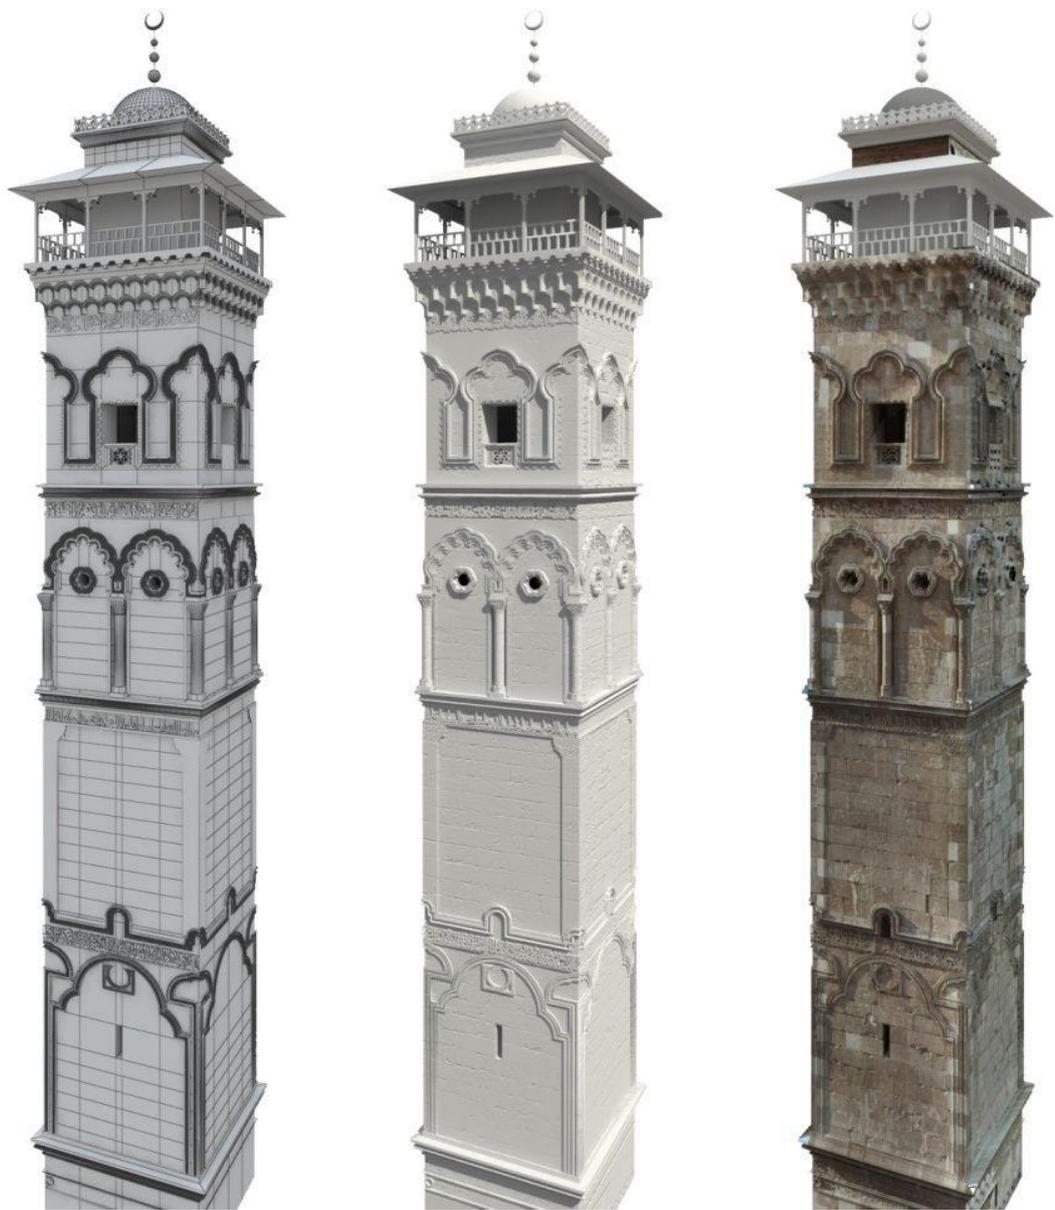
Рисунок 4.48 – 3D минарета Великой мечети г. Алеппо, Сирия.

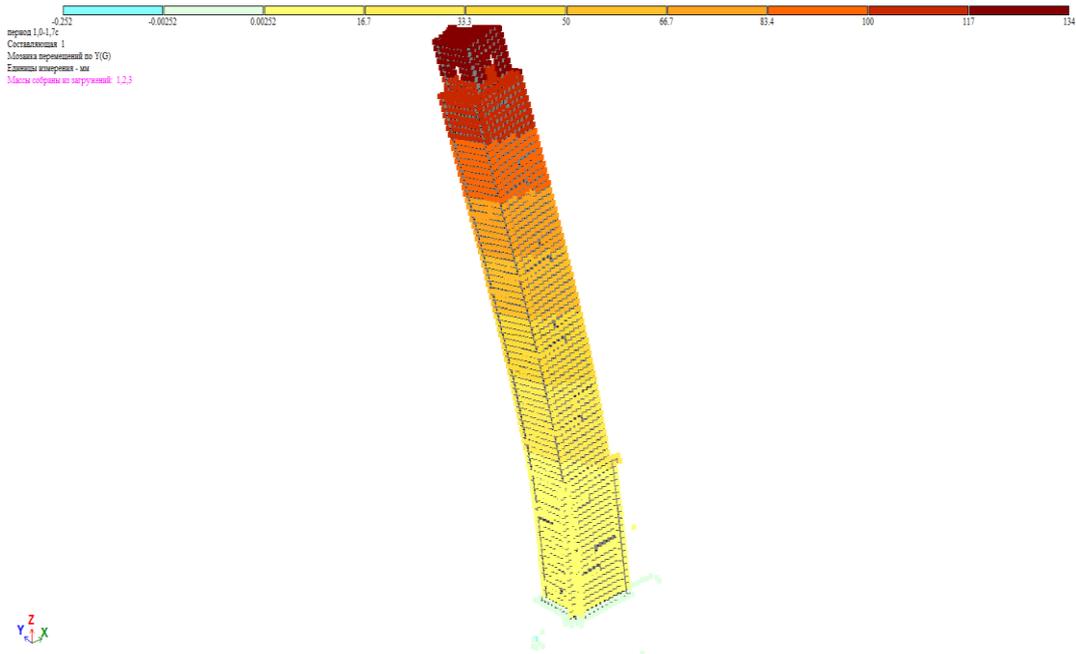
Рисунок 4.52 – Мозаика перемещений по Y минарета Великой мечети г. Алеппо, Сирия, при низкочастотном землетрясении уровня 8,6 баллов.

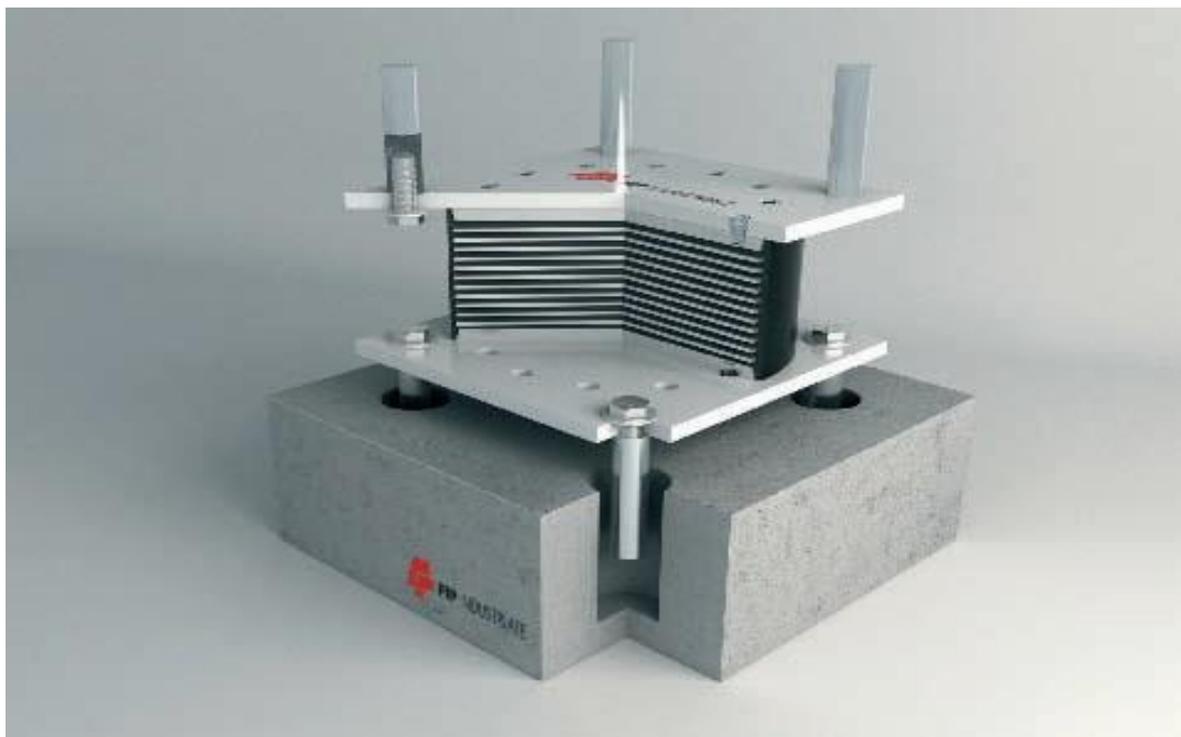
- (1) – отверстия под болты для крепления опоры к субструктуре и суперструктуре;
 (2) – слой резины; (3) – пластины стальные; (4) – резиновое покрытие, защищающее внутренние слои резины и металла; (5) – Верхняя и нижняя стальные пластины для крепления к субструктуре и суперструктуре.

Для сейсмоизоляции Великой мечети в г.Алеппо предлагается использовать под колоннами и стенами сейсмоизолирующие резинометаллической опоры с высокой способностью к диссипации энергии марки SI-N 400/100, (рисунки 5.2 - 5.3), производства итальянской компании «FIP INDUSTRIALE» разработанные для максимального перемещения равного ± 200 мм. Резиновая смесь (N- обычная резина) использованная при производстве опоры SI-N 400/100 имеет динамический модуль упругости при сдвиге (G_{din})=0,4 МПа.

Рисунок 5.2 – Эластомерная опора «SI-N 400/100» производства итальянской компании «FIP INDUSTRIALE» в разрезе.

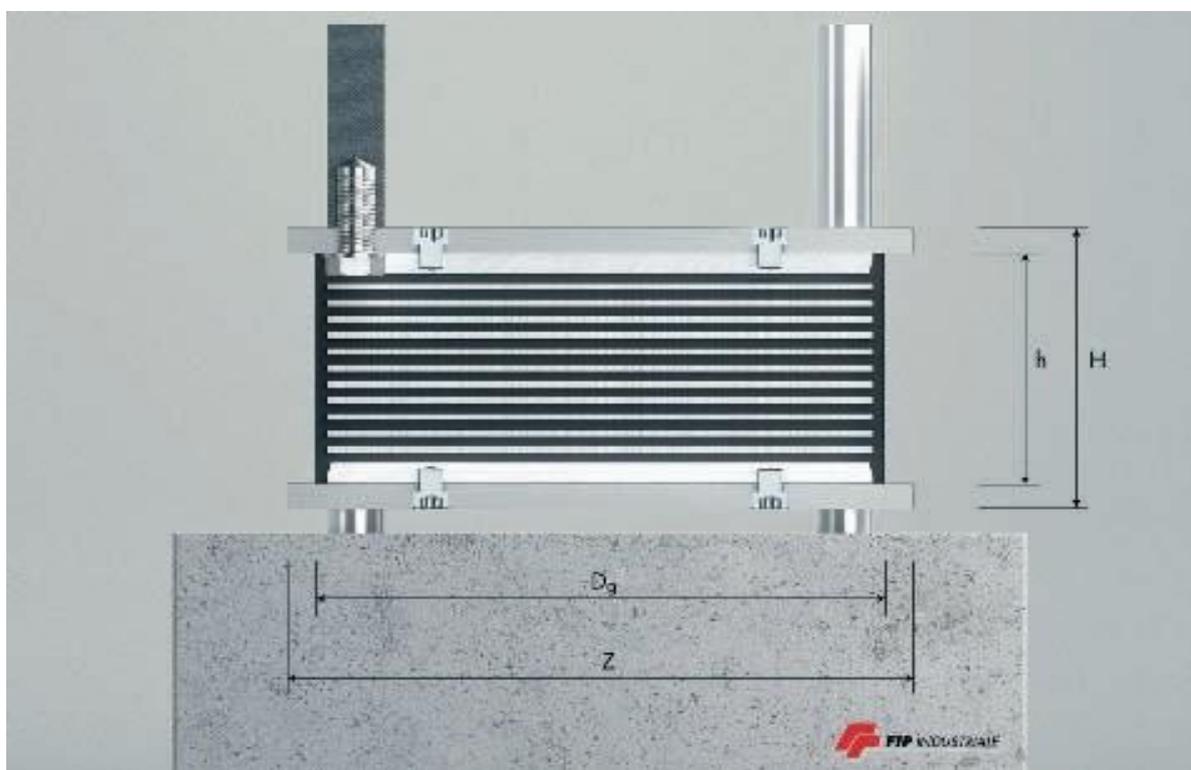
Рисунок 5.3 – Обозначения размеров эластомерной опоры марки «SI-N 400/100».

Характеристики такой опоры приведены в таблице 5.1.
