**ПОВЫШЕНИЕ СЕЙСМОСТОЙКОСТИ АРХИТЕКТУРНЫХ
ПАМЯТНИКОВ СИРИИ С УЧЕТОМ ПОВРЕЖДЕНИЙ, ПОЛУЧЕННЫХ В
РЕЗУЛЬТАТЕ ВОЕННЫХ ДЕЙСТВИЙ**

ДИССЕРТАЦИЯ

на соискание ученой степени
кандидата технических наук

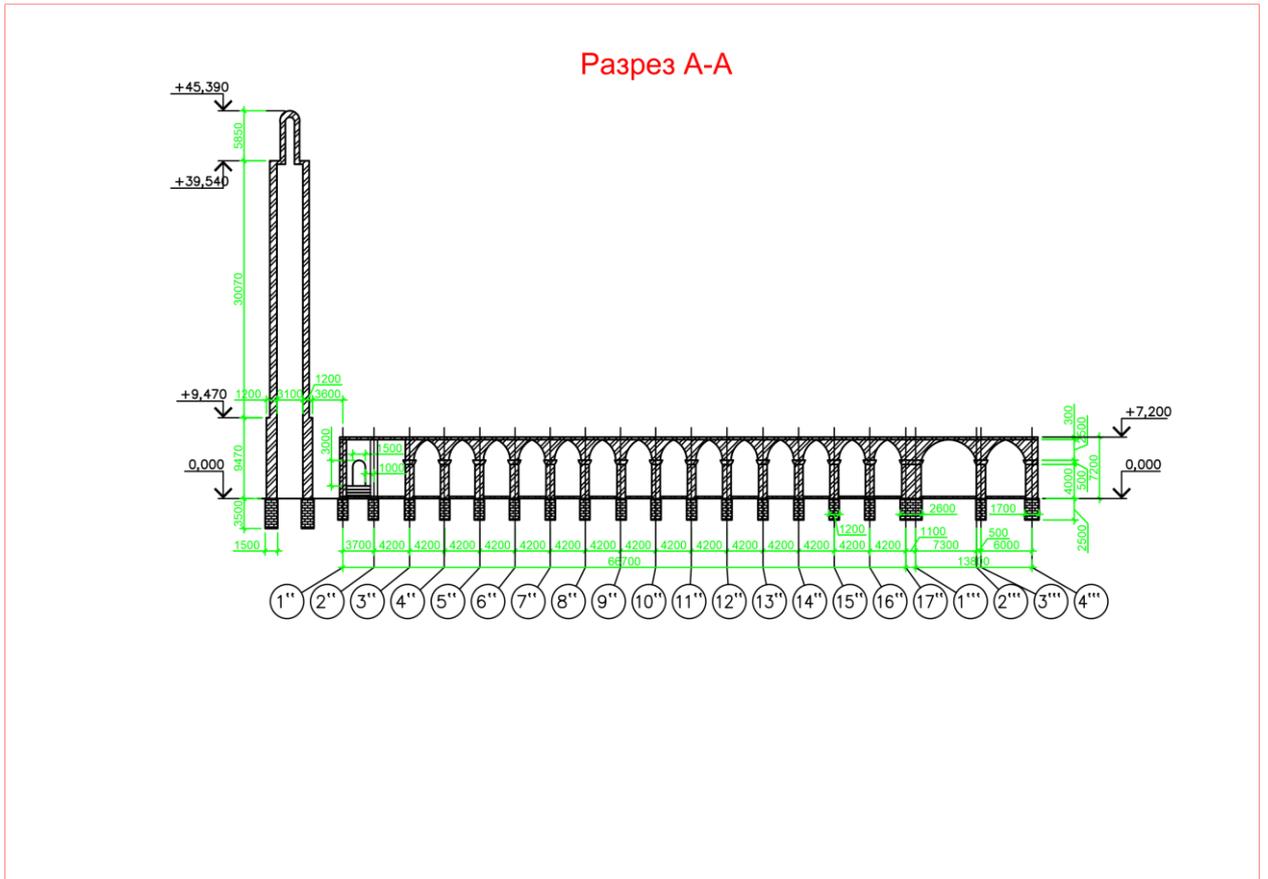
Рисунок 5.5 – Разрез А-А мечети.

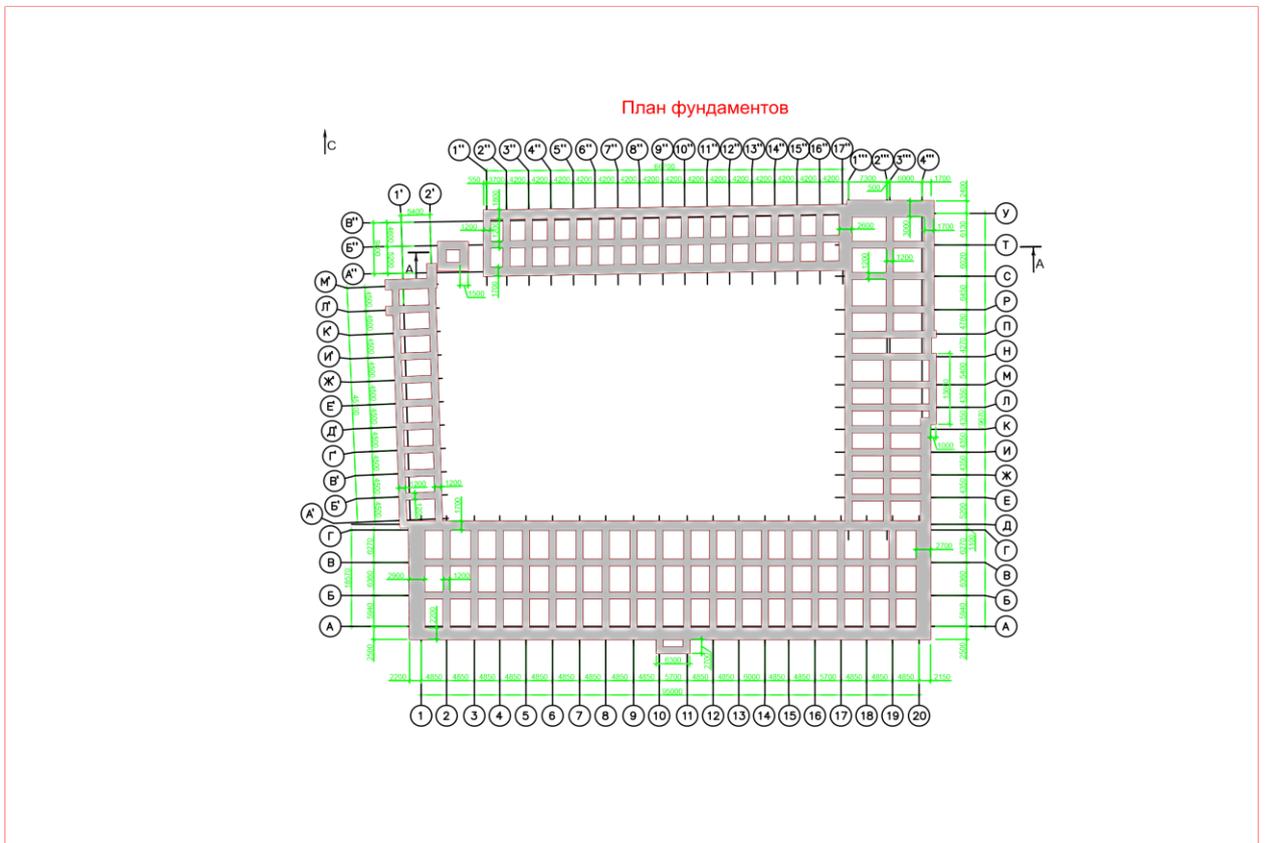
Рисунок 5.6 – План фундамента мечети.

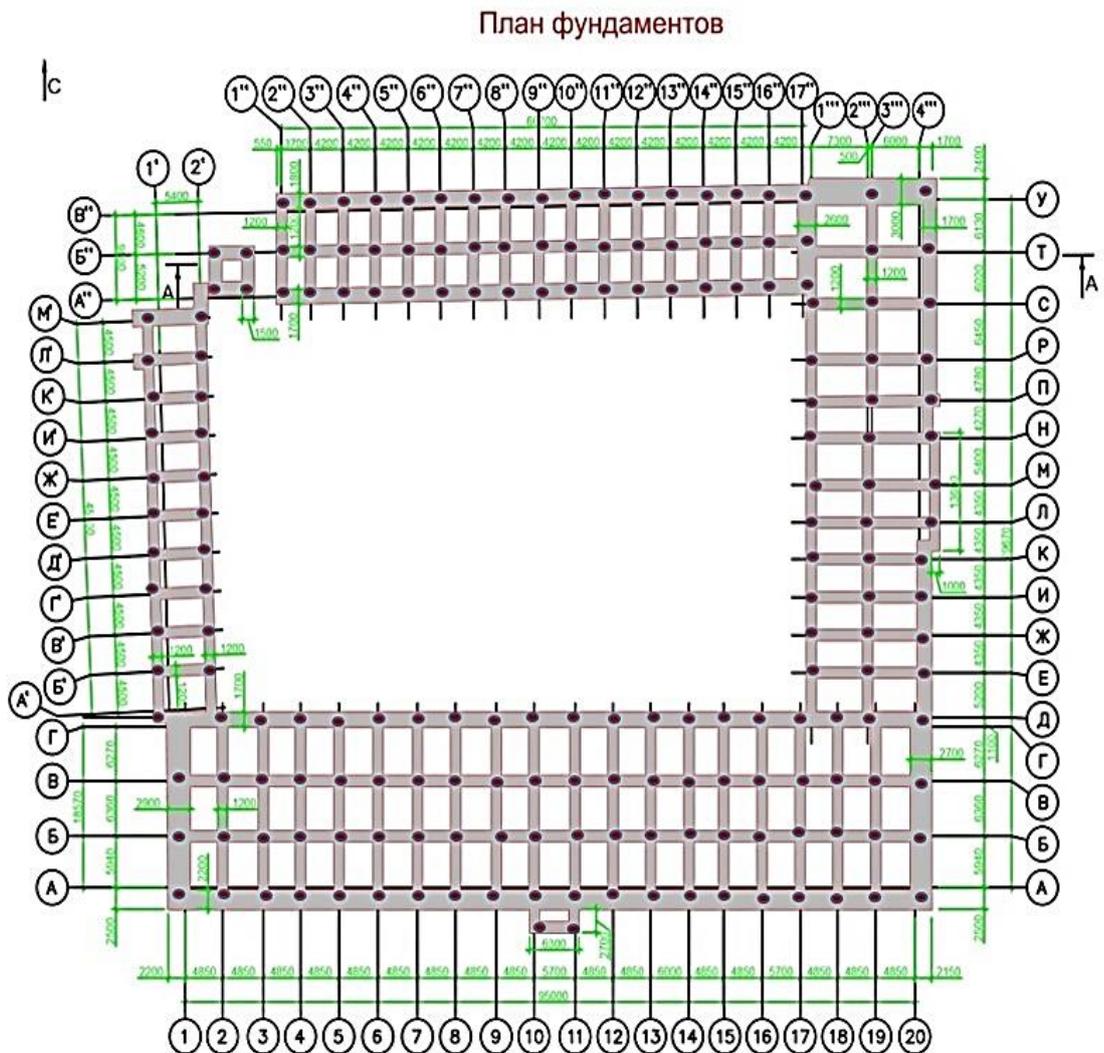
Рисунок 5.7 – расположение сейсмоизолирующих РМО под зданием мечети.

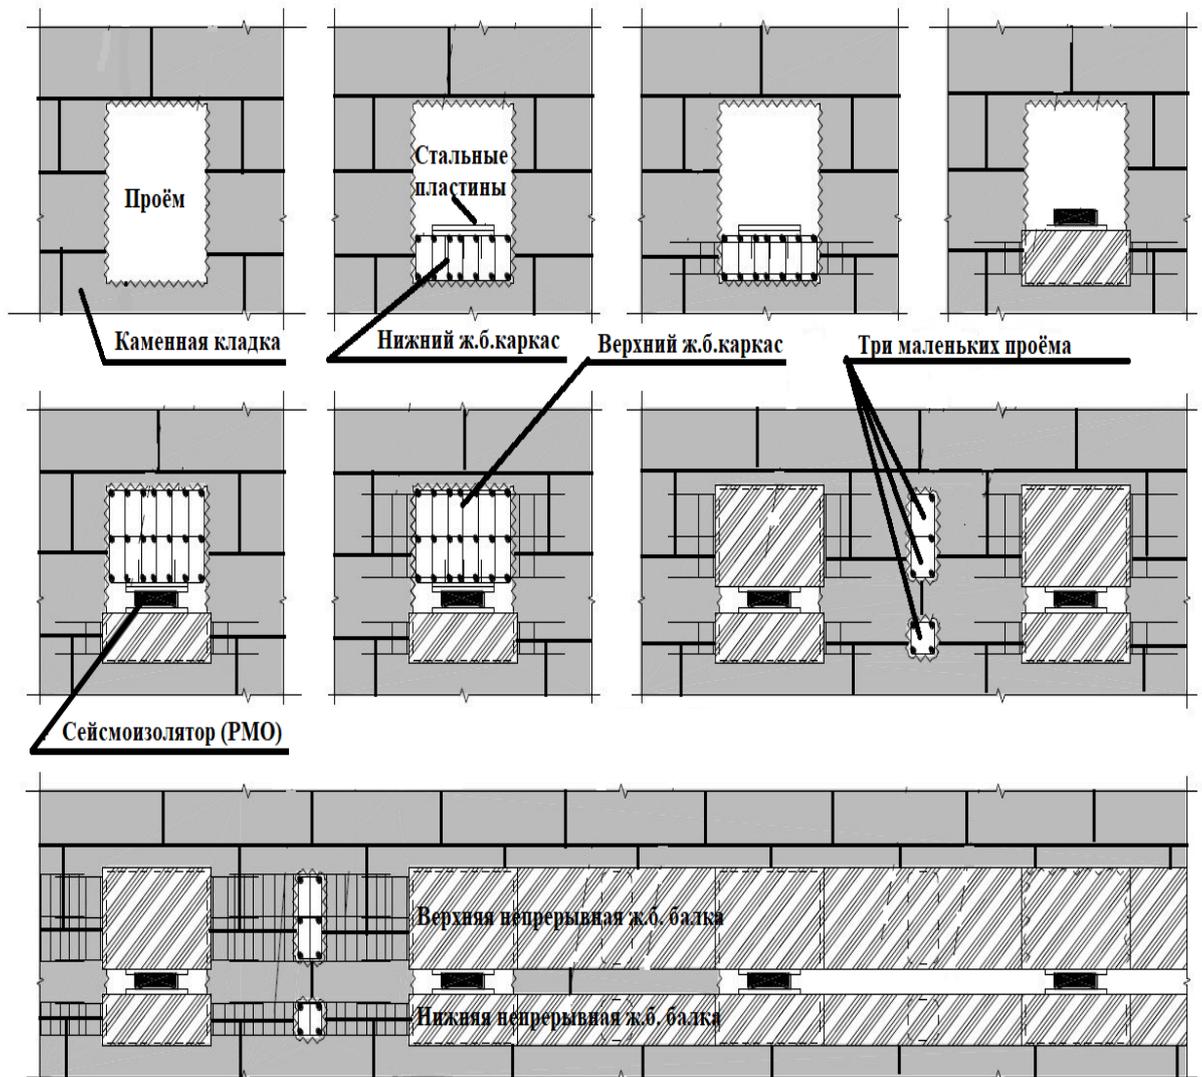
Рисунок 5.10 – Технология установки РМО под стенами здания Великой мечети г.Алеппо, Сирия.

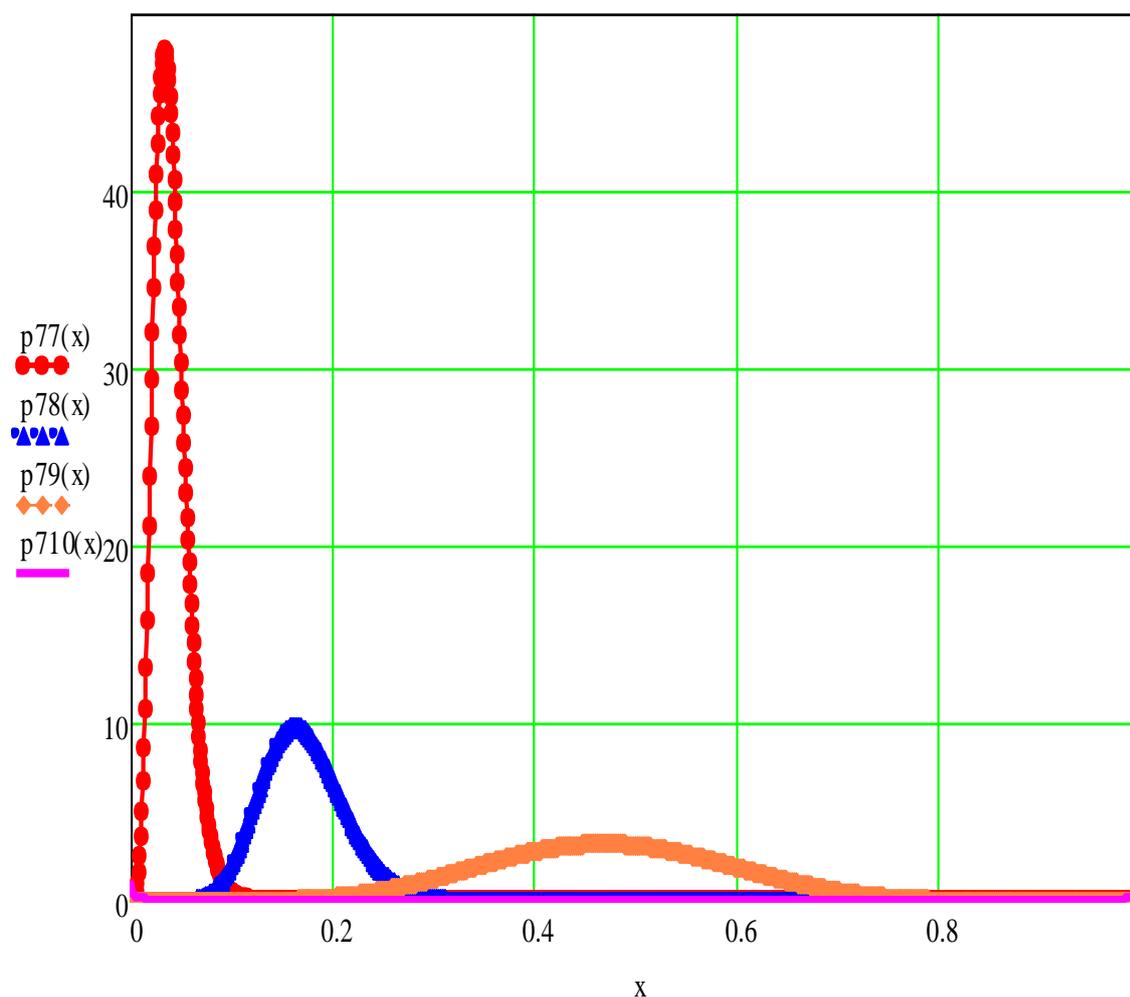
Рисунок Б.1 – Ф. п.р. ущерба без учета социальных потерь для 7 (красная кривая), для 8 (синяя кривая), 9 (оранжевая кривая) и 10-балльных (розовая кривая) воздействий.

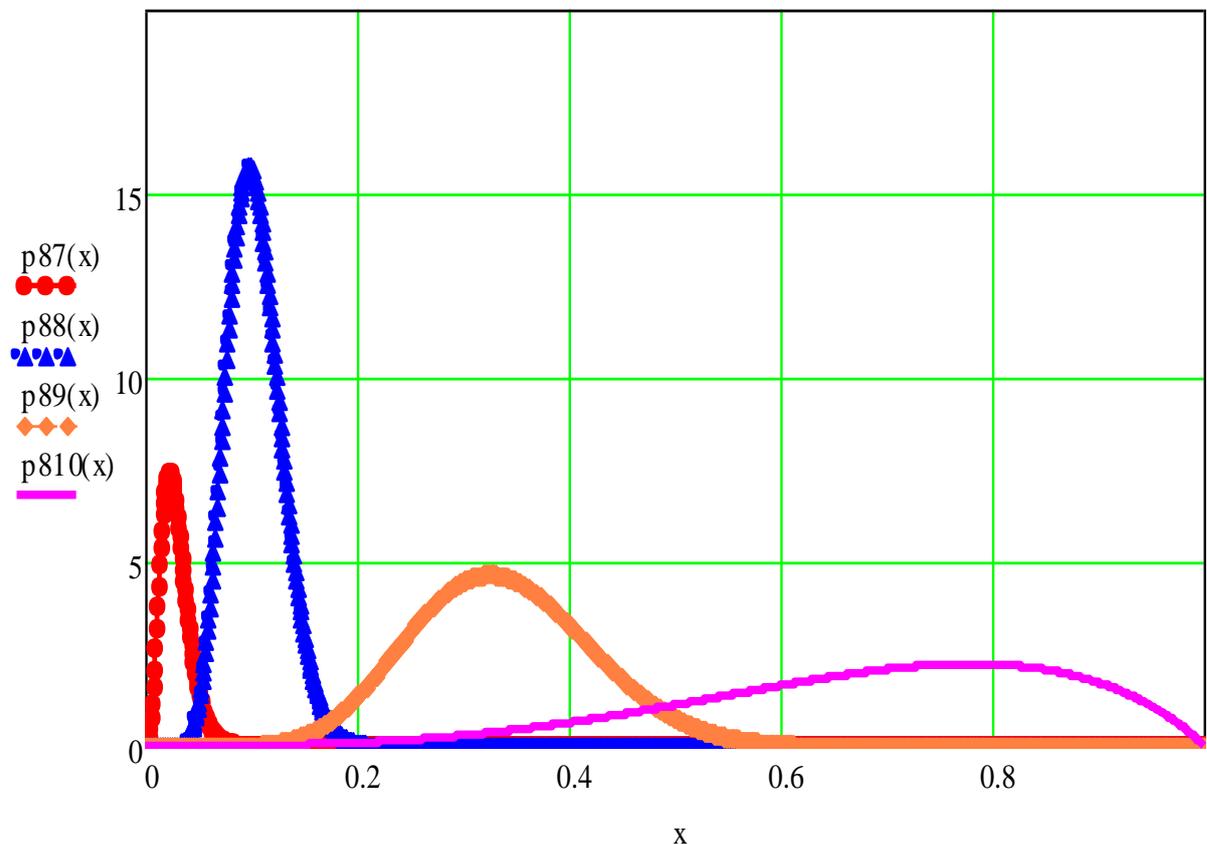
Рисунок В.1 – Ф.п.р. ущерба без учета социальных потерь для 7 (красная кривая), для 8 (синяя кривая), 9 (оранжевая кривая) и 10-балльных (розовая кривая) воздействий.
