Федеральное государственное бюджетное образовательное учреждение  
высшего образования  
«САНКТ-ПЕТЕРБУРГСКИЙ ГОСУДАРСТВЕННЫЙ  
АРХИТЕКТУРНО-СТРОИТЕЛЬНЫЙ УНИВЕРСИТЕТ»

**НАПРЯЖЕННО-ДЕФОРМИРОВАННЫЕ И ПРЕДЕЛЬНЫЕ  
СОСТОЯНИЯ ПОДКРАНОВЫХ БАЛОК С УСТАЛОСТНЫМИ  
ТРЕЩИНАМИ В СТЕНКЕ**

**ДИССЕРТАЦИЯ**

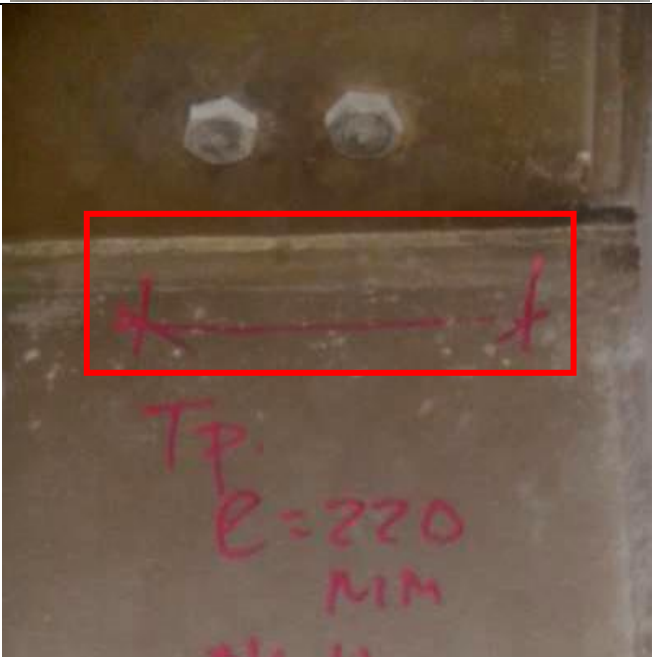
| Фотофиксация дефекта | Описание дефекта |
|---|---|
| | <p>Горизонтальная трещина длиной <math>l = 240</math> мм по поясному сварному шву подкрановой балки</p> |

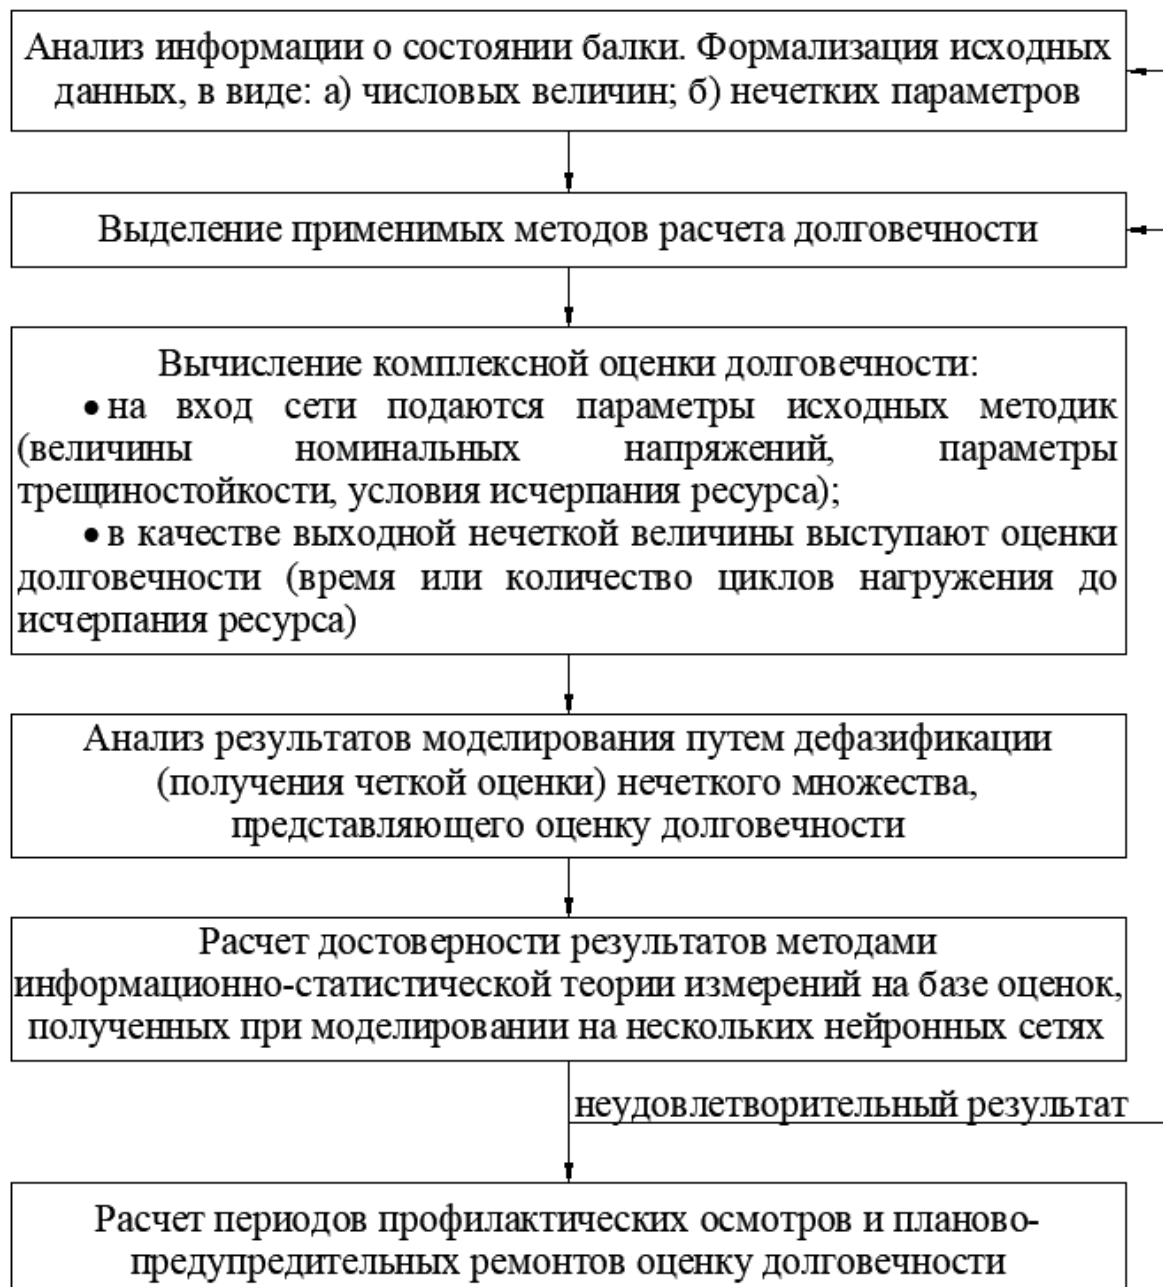
**Рисунок 1.6.** Алгоритм расчета долговечности поврежденных подкрановых балок.

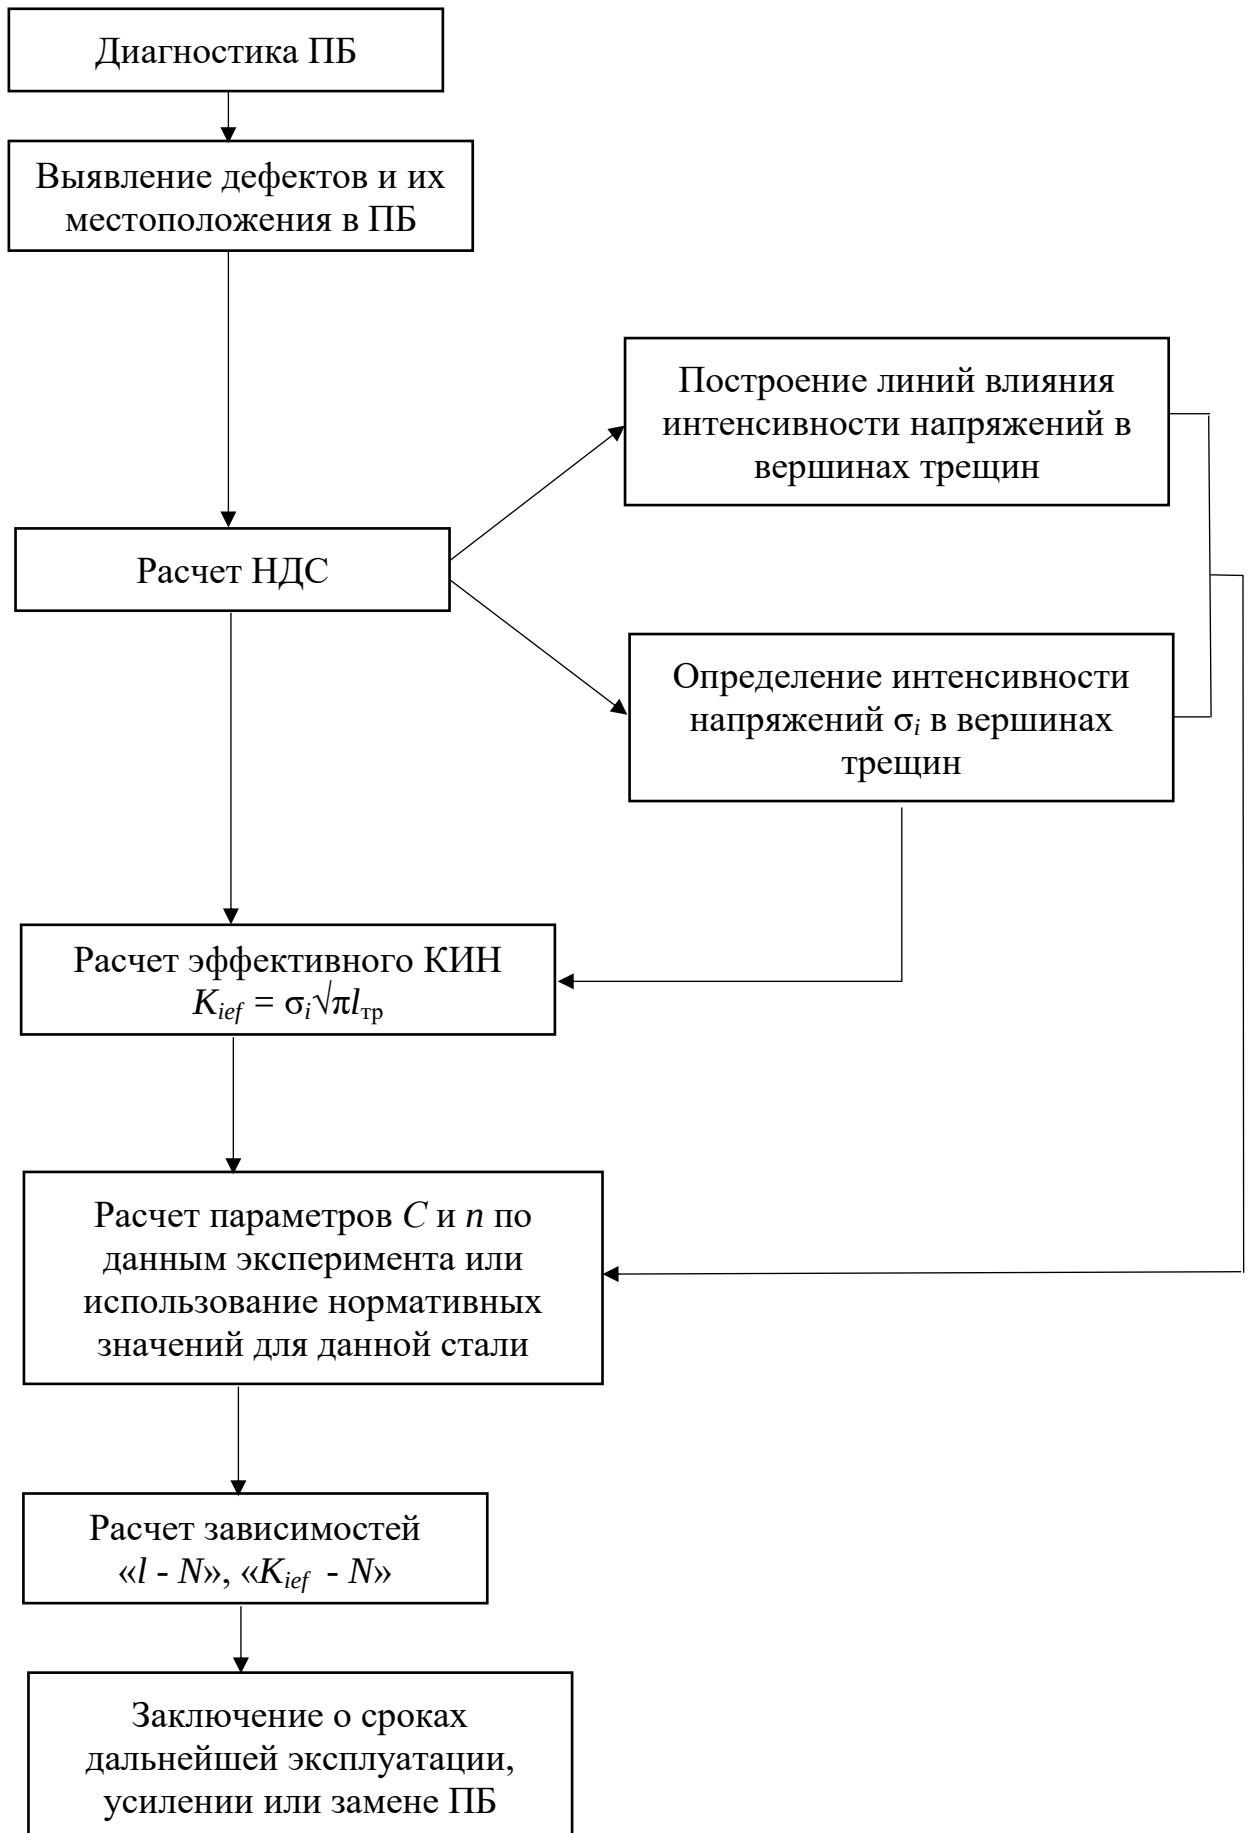
**Рисунок 1.7.** Алгоритм расчета остаточного ресурса подкрановых балок с применением критериев на базе механики разрушения

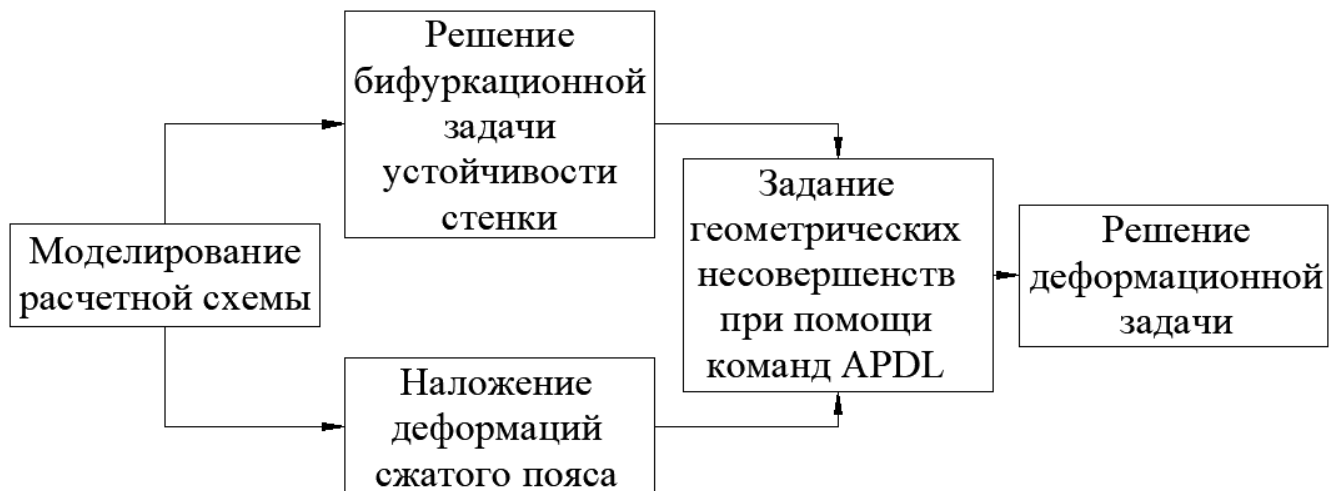
**Рисунок 2.13.** Блок-схема алгоритма определения напряженно-деформированного состояния поврежденной подкрановой балки с учетом геометрических несовершенств

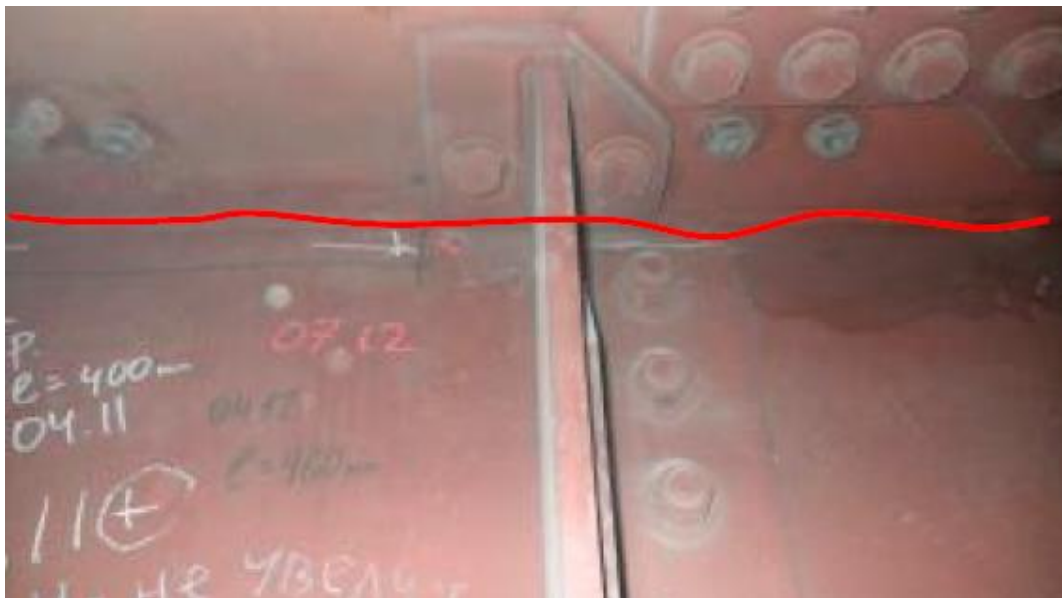
Рисунок 4.2. Фотофиксации трещин: а) длиной 560 + 570 мм; б) длиной 470 + 80 мм
